# 不同施工工項品質常見缺失態樣

# 各工項施工品質常見缺失

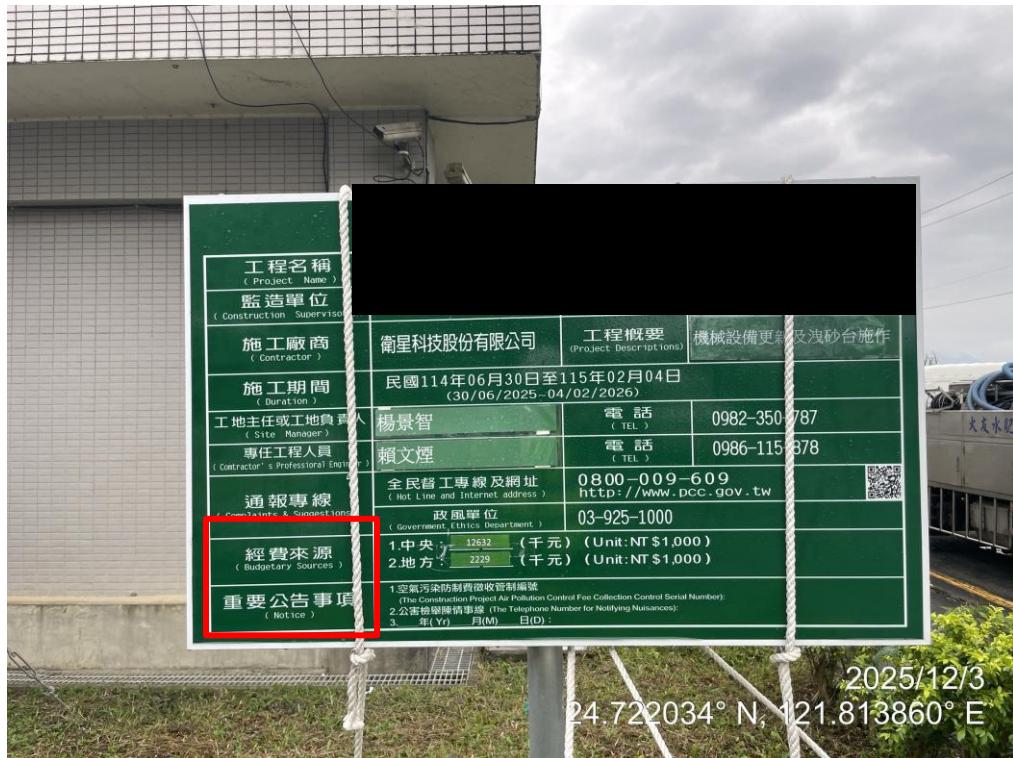
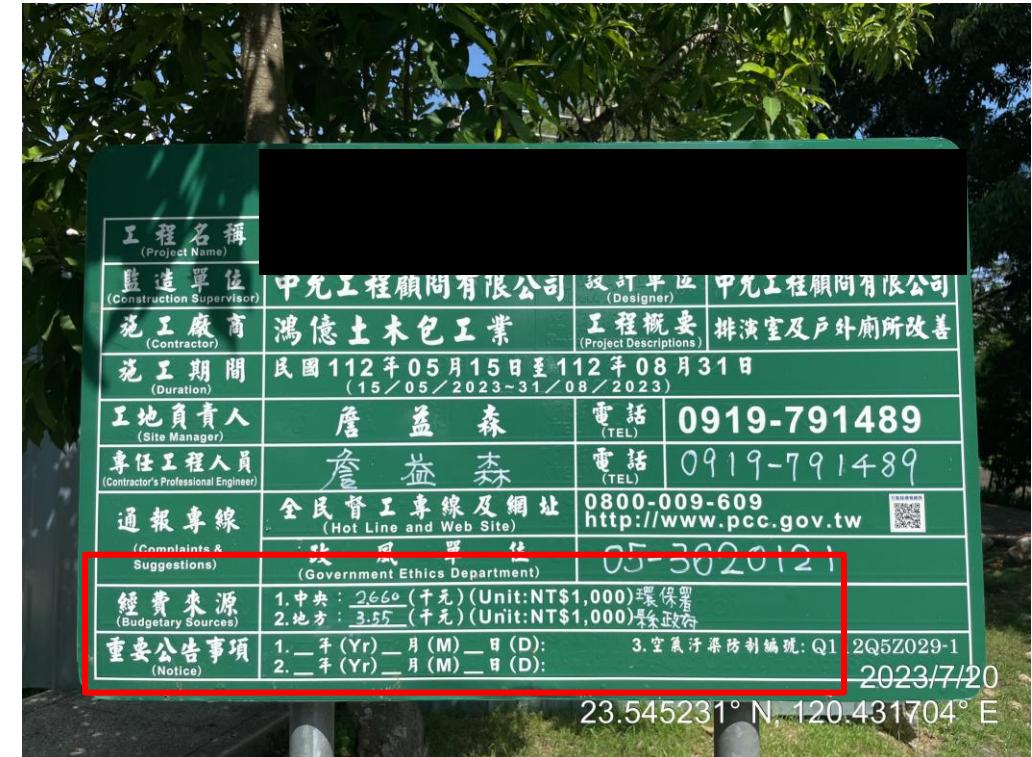
工程告示牌最新格式應隨時注意並至工程會網站下載最新版本使  
用，內容常見錯誤為，經費來源(應改為契約經費及來源)及重要  
公告事項未更新

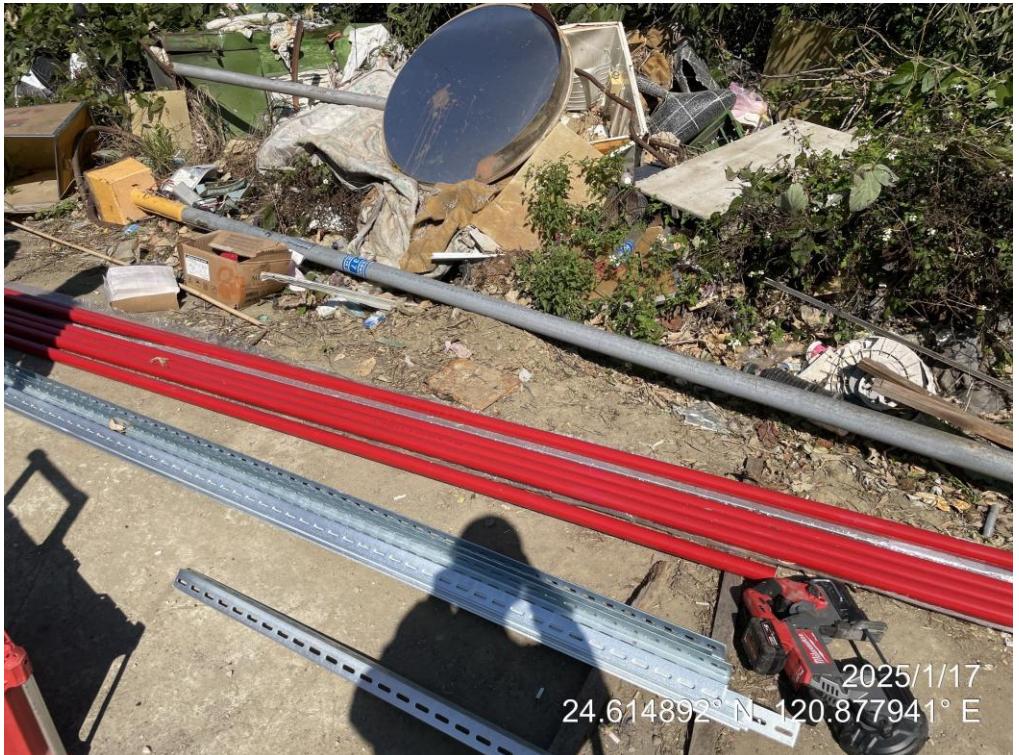
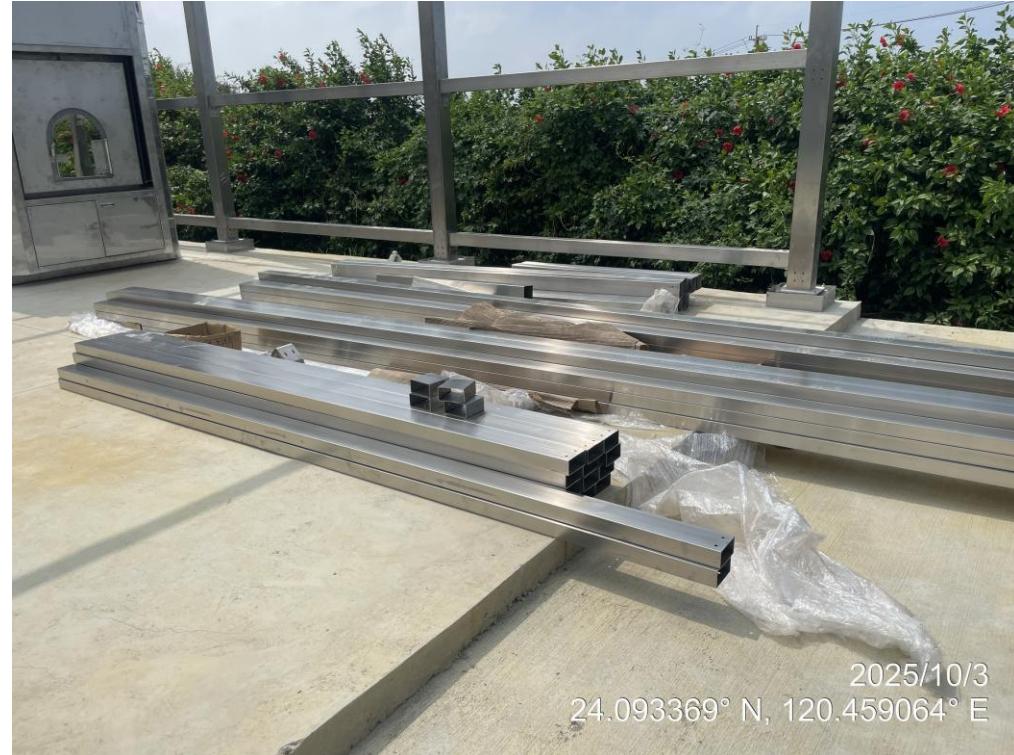
工區現場材料、機具應墊高並堆置整齊，並用防塵網覆蓋，材料避免直接曝曬於太陽下，應加以覆蓋保護材料

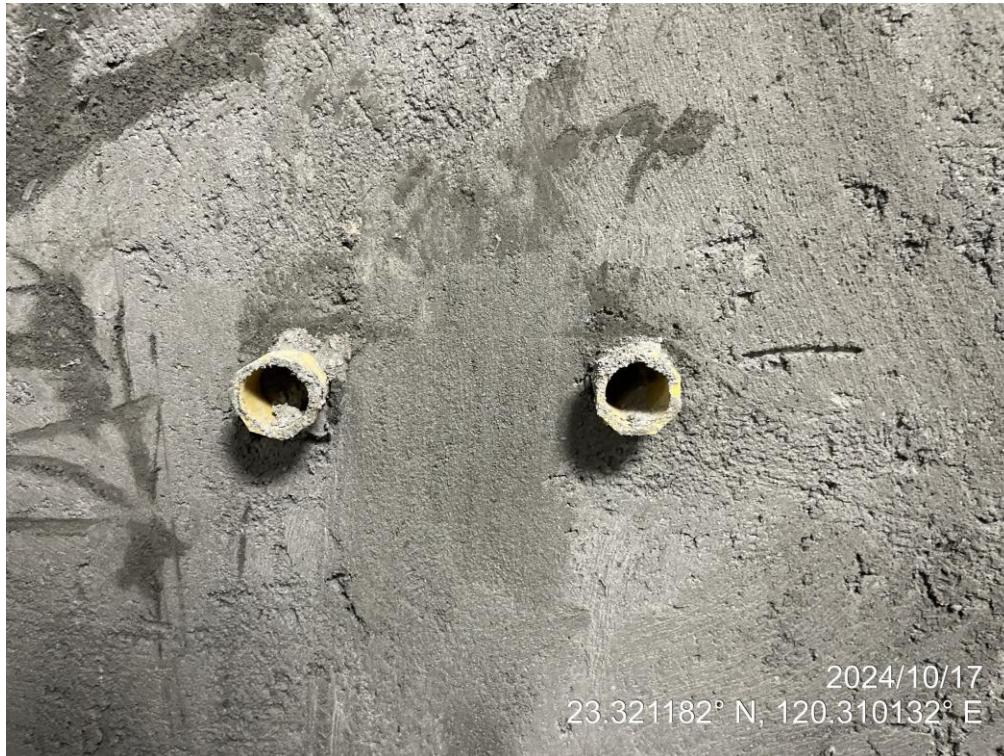
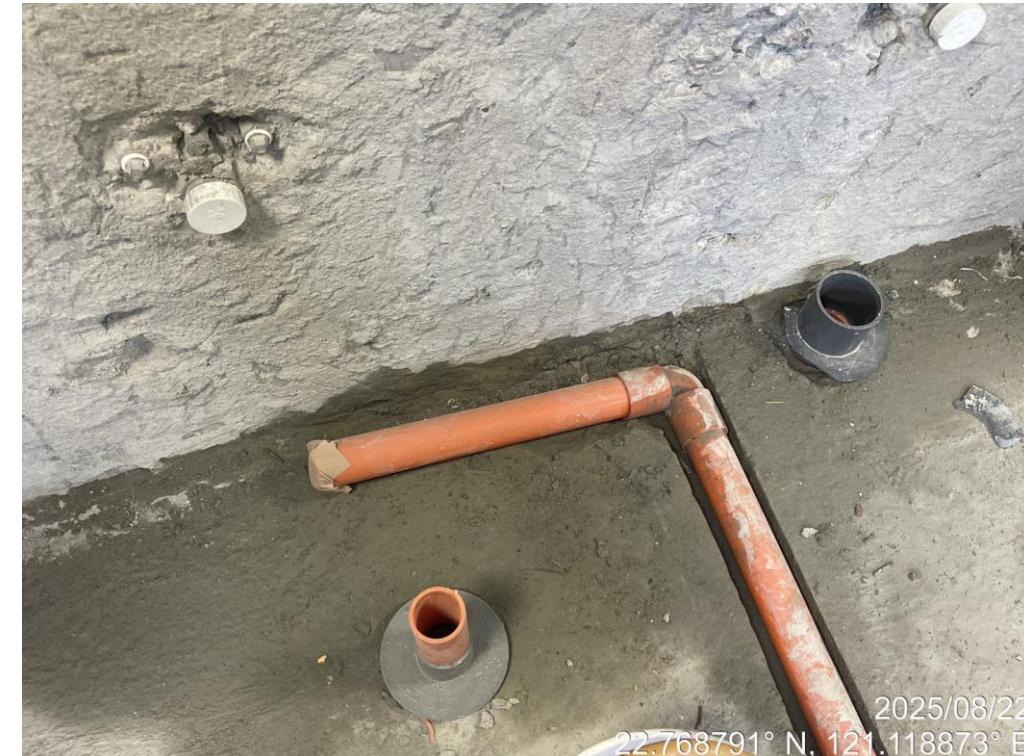
施工中預留之管路出口應使用保護套或防水膠帶封住保護，避免  
施工過程異物掉落導致管路阻塞

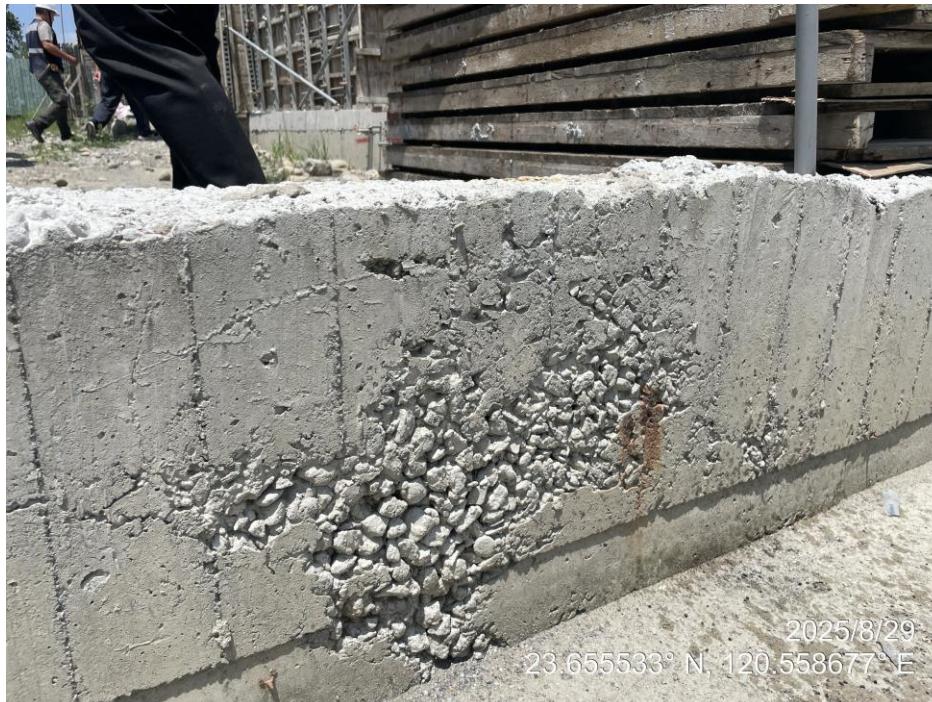
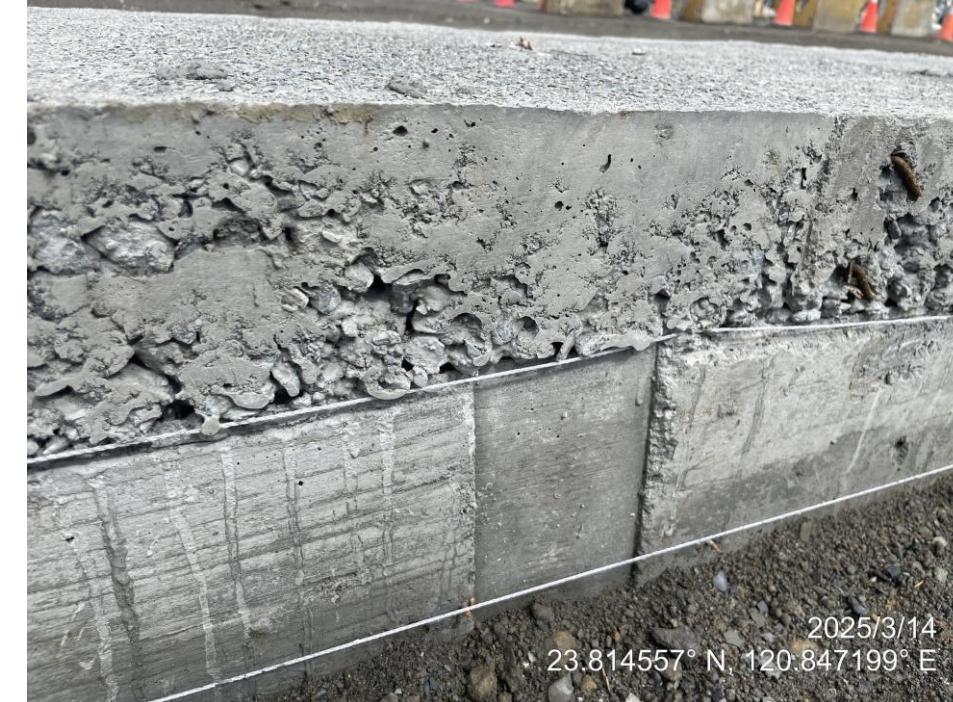
應注意混凝土上下層澆置間隔時間，並確實搗實及養護

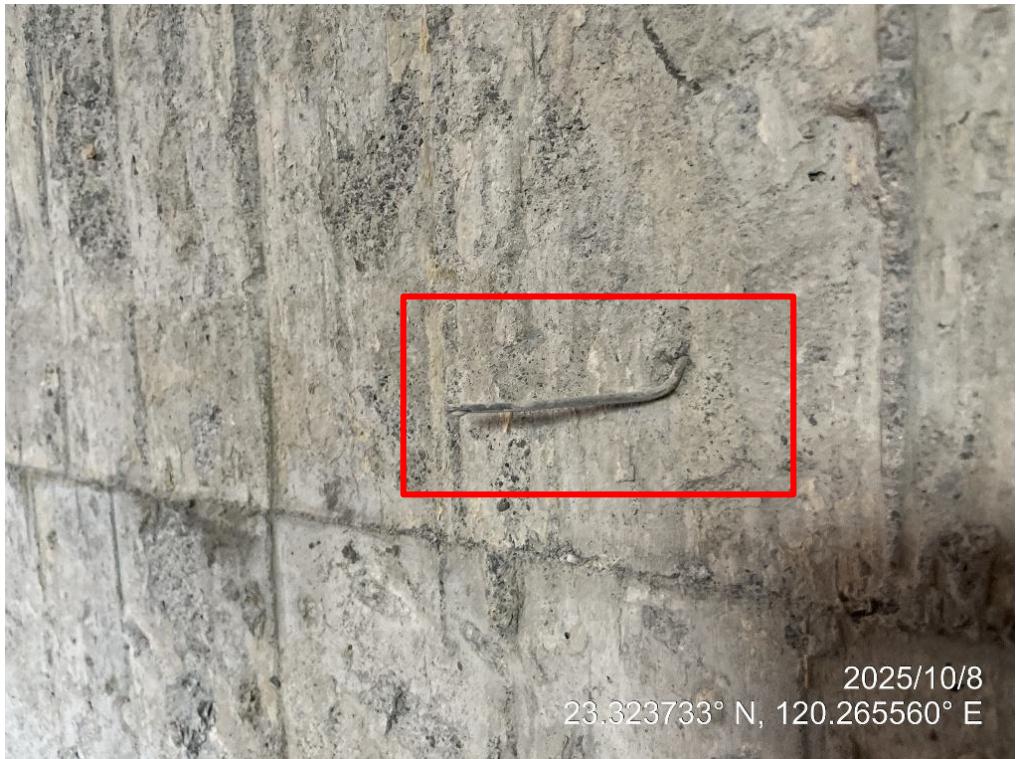
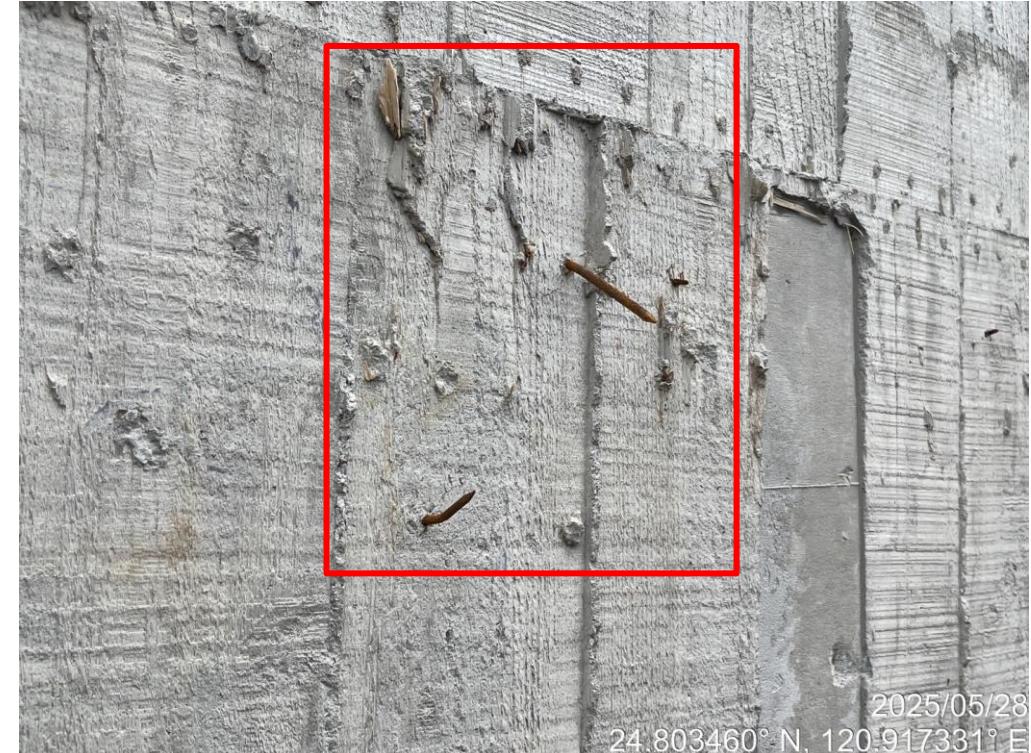
混凝土施工-【5.01.04】混凝土表面殘留雜物  
(如鐵絲、鐵件、模板)-23.60%

應使用剪鉗或砂輪機將混凝土表面突出之鐵件、雜物等清除至與  
混凝土面齊平

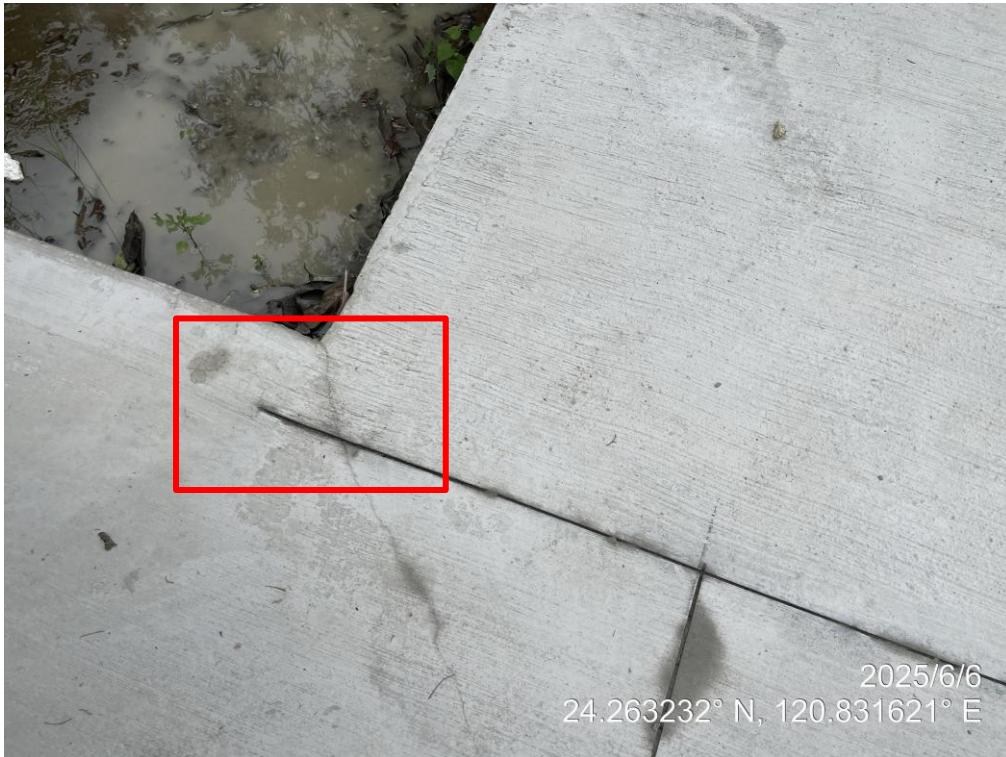
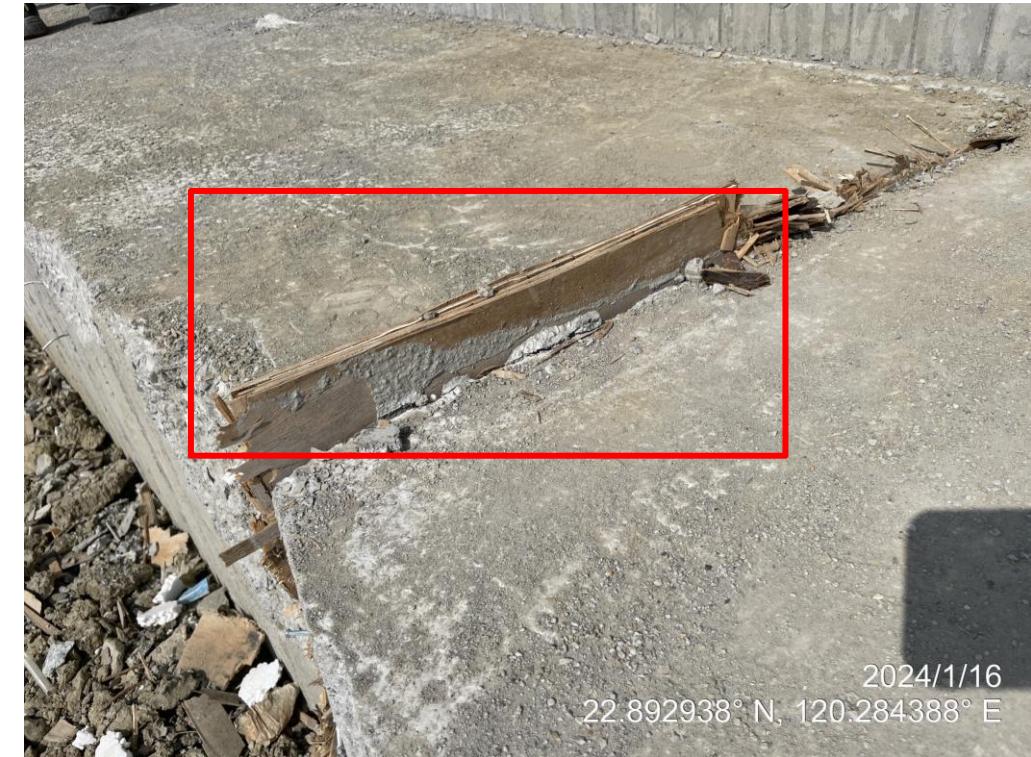
## 混凝土施工-【5.01.05】施工縫及伸縮縫留設不當或施作不當或未設置-20.22%

施工縫應每10公尺設置一道、伸縮縫應每30公尺設置一道，寬度至少1.5公分，施作時應避免間隔過大、填縫材料使用不當或未填滿及表面模板應清除乾淨，否則造成結構變形、功能失效

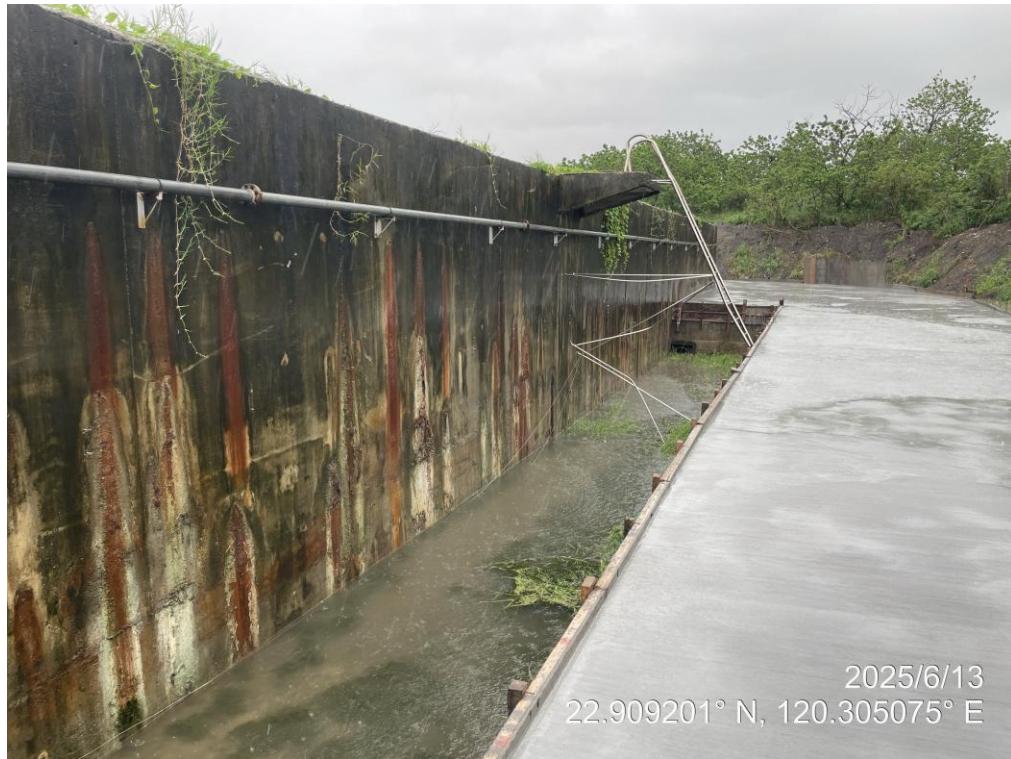
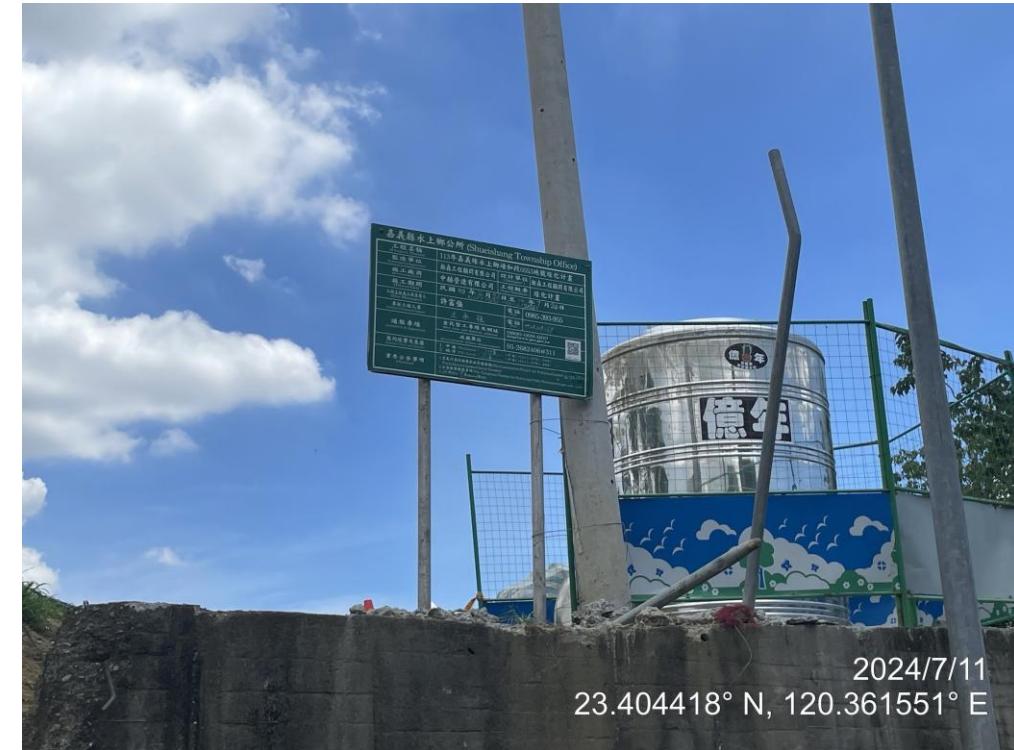
工地職業安全衛生-【5.14.00.01】工區內外無安全防護措施〔如安全圍籬、圍柵、防禦物等〕或不完備-20.22%

依法規要求，增加安全圍籬或柵欄，並加設夜間警示燈、於明顯處設置警告標示

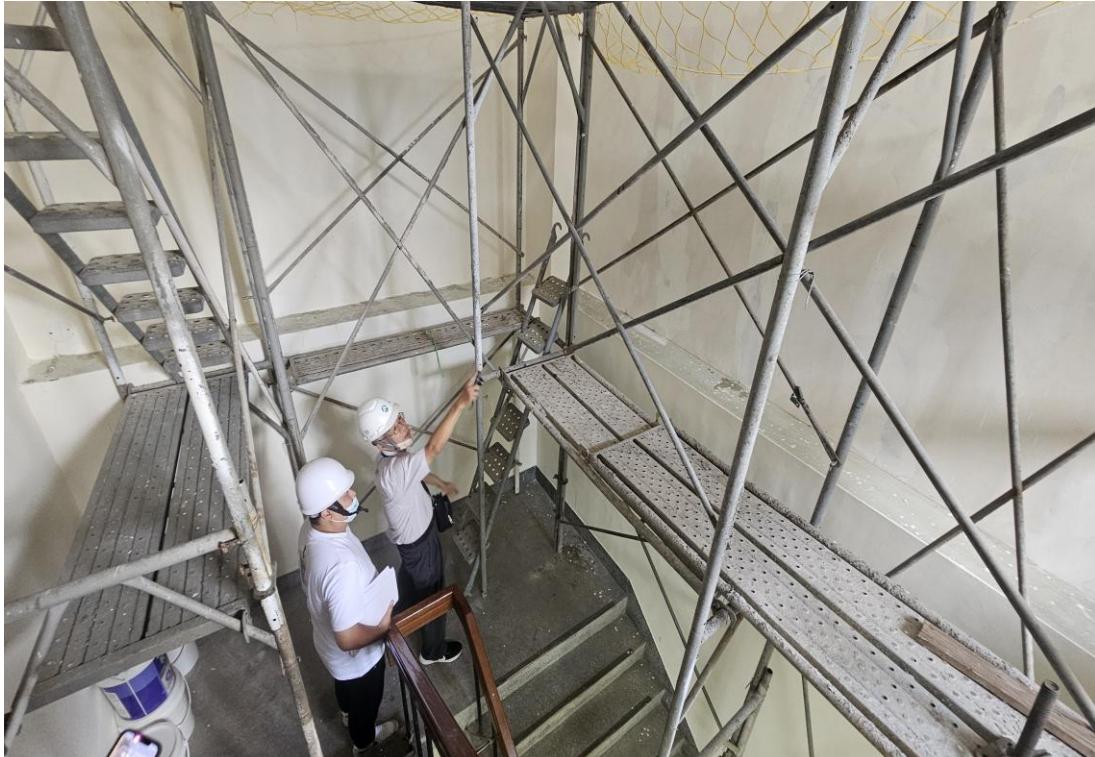
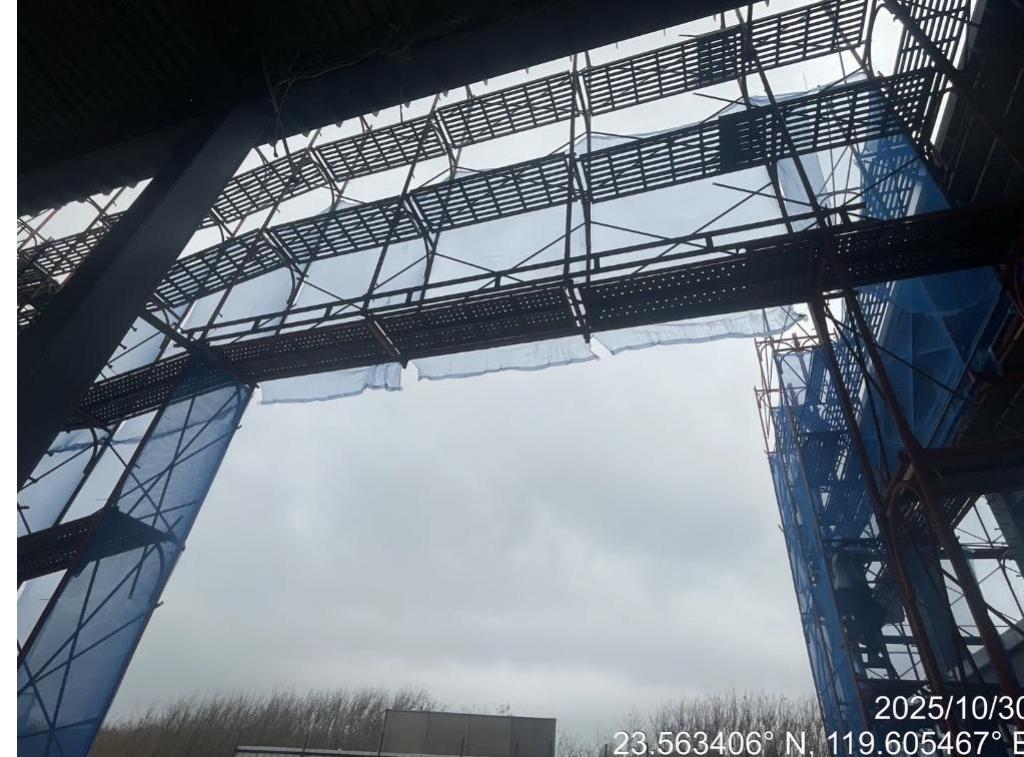
依職業安全衛生設施規定鷹架增加安全網，並於施工時佩掛安全帶之防墜設施及定期辦理高空作業教育訓練

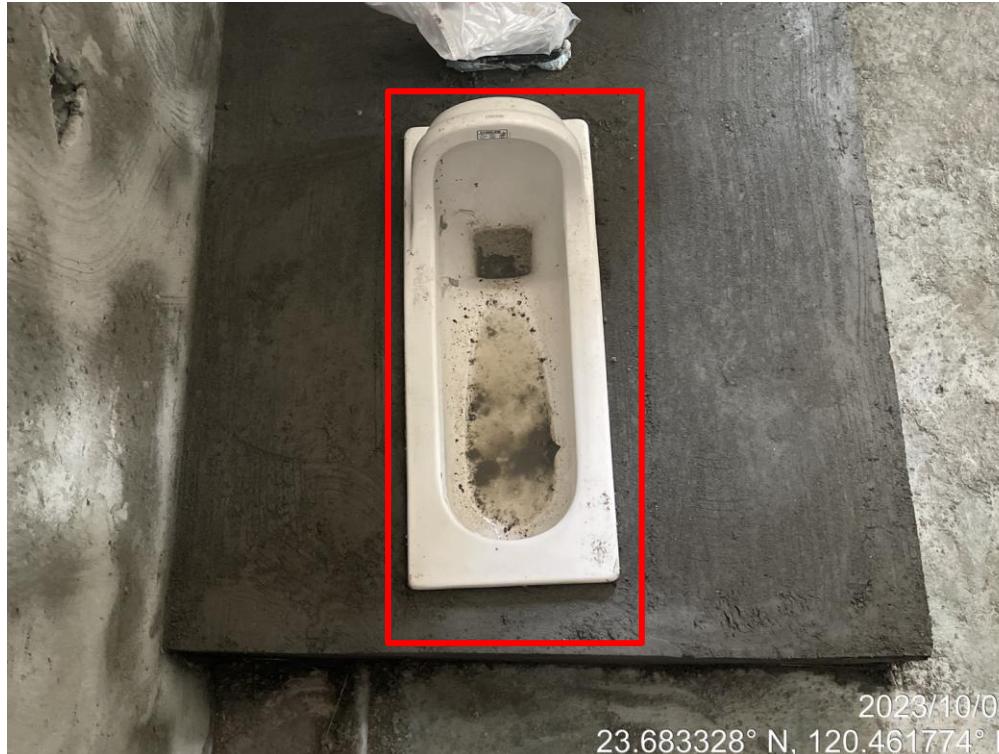
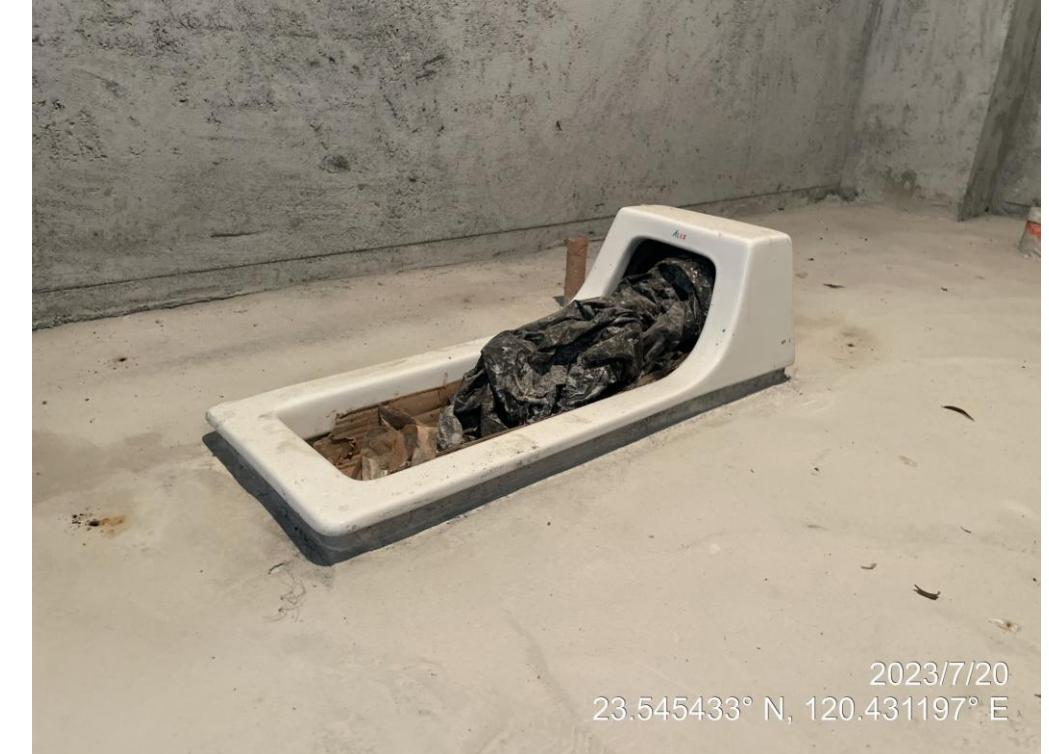
裝修雜項工程施工-【5.08.06】衛生設備裝設不合規範，或有滲漏情形-16.85%

公共廁所衛生設備應依公共建築物衛生設備設計手冊規定進行裝設，便器應儘量採用長度70公分以上直角收邊型之蹲式便器，其施工方式應為崁入式收邊，並與地面地磚齊平

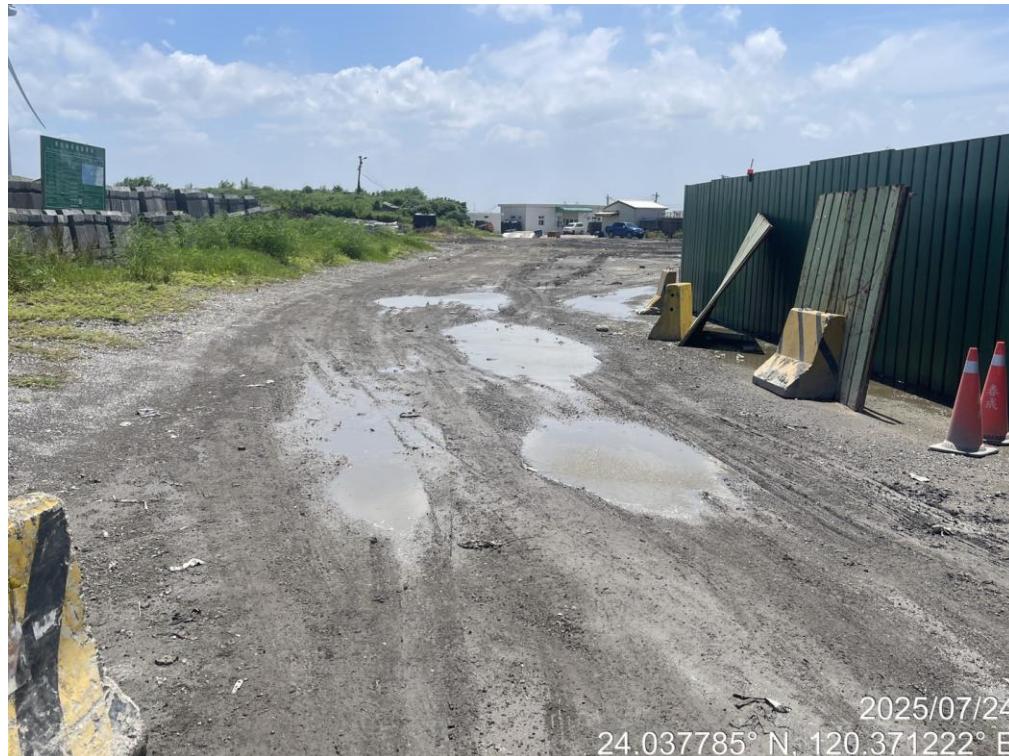
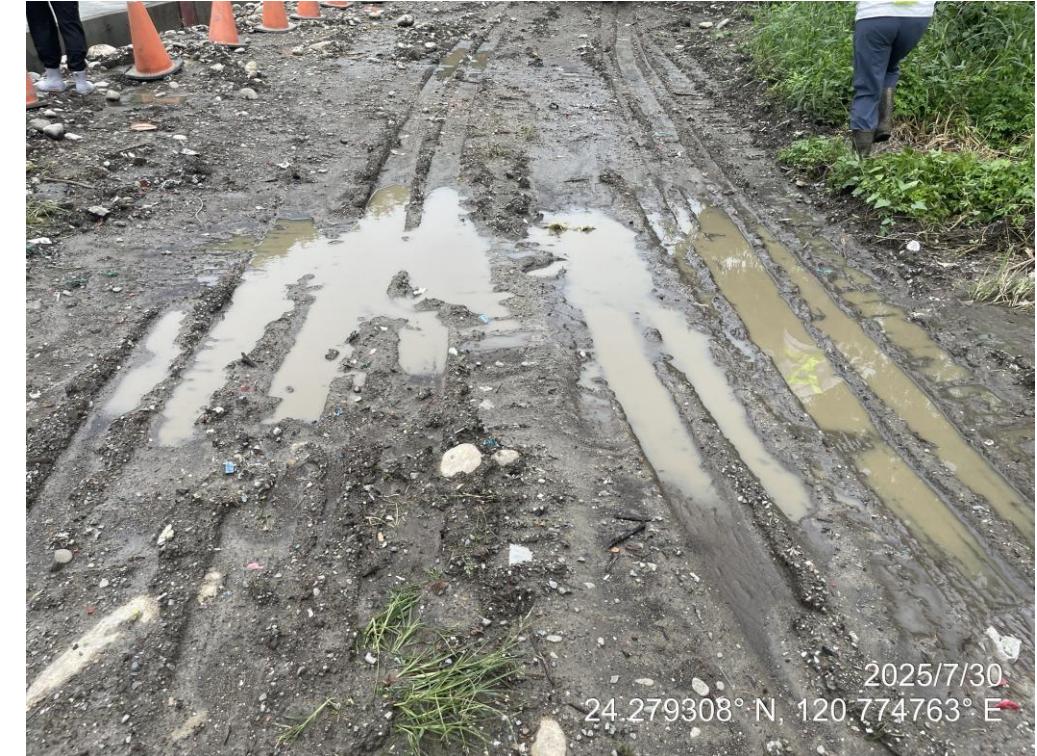
若進場道路積水應鋪設防塵網或鋼板墊高，避免應路面泥濘影響環境衛生及安全
