環境部
Ministry of Environment

掩埋場工程 施工品質常見 缺失樣

掩埋場工程 施工品質常見缺失

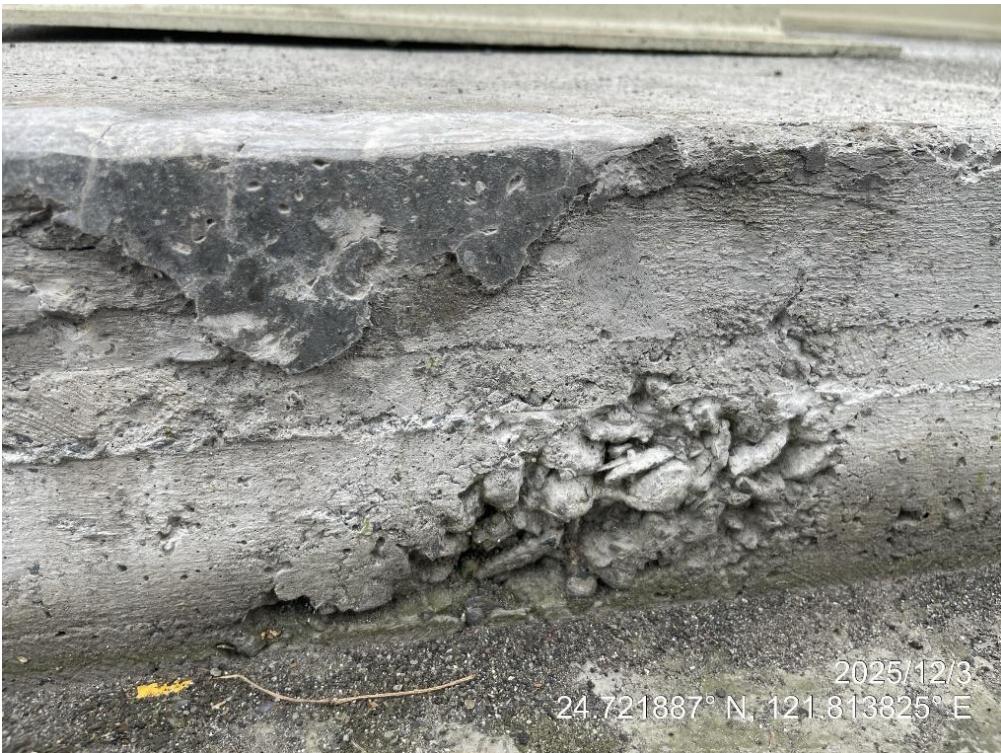
【5.01.01】混凝土澆置、搗實不合規範，有冷縫、
蜂窩或孔洞產生

錯誤-混凝土有蜂窩或孔洞之情形

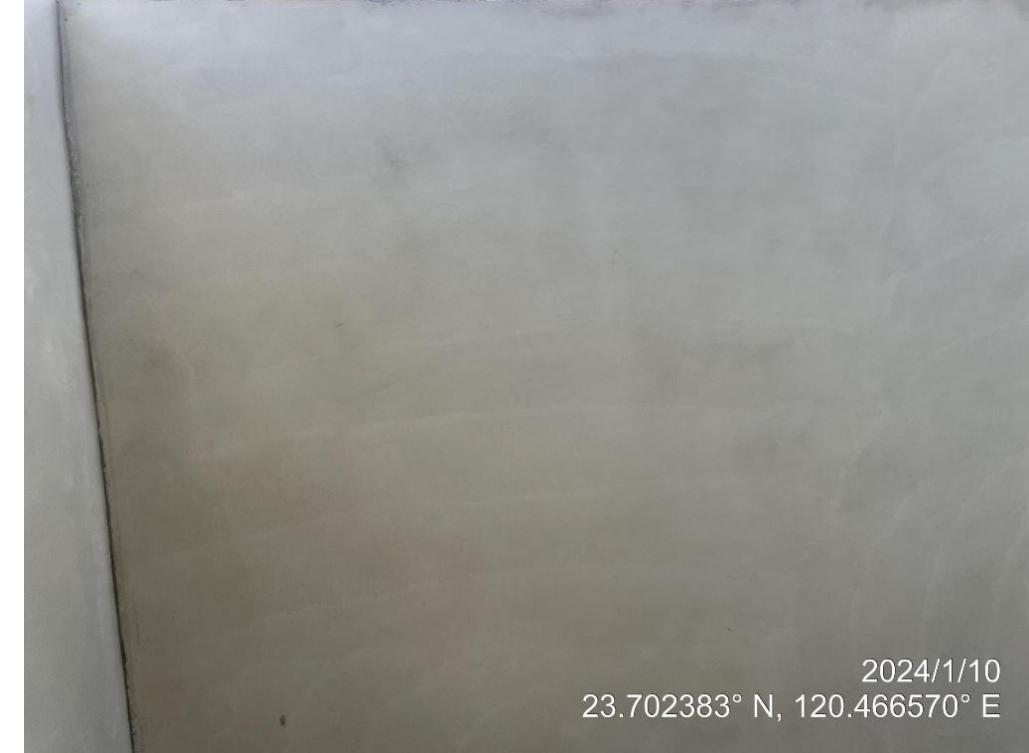
正確-混凝土澆置、搗實良好，無蜂
窩或孔洞產生

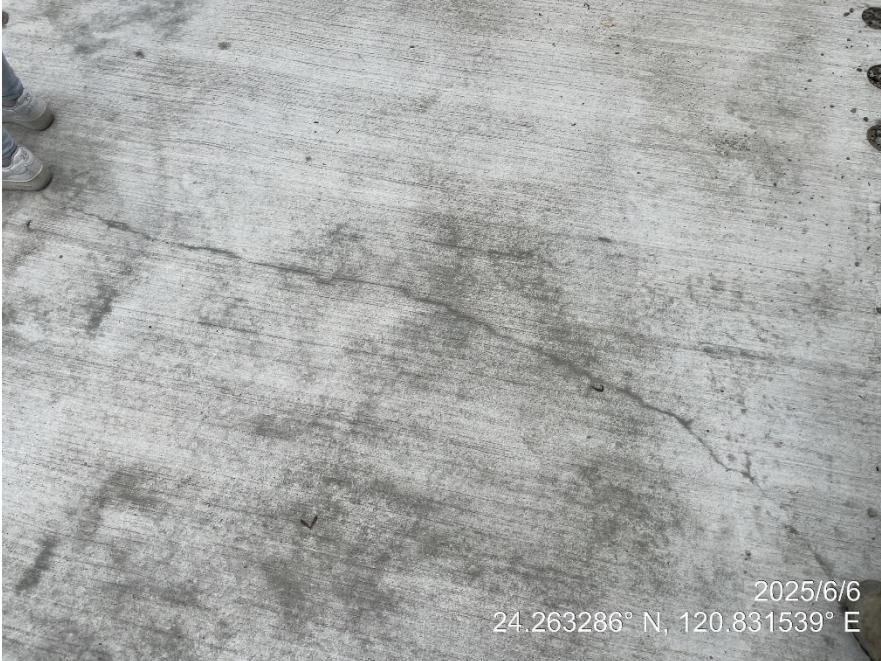
【5.01.02】混凝土養護不合規範，塑性收縮造成裂縫

錯誤-混凝土地坪養護不合規範
造成裂縫產生

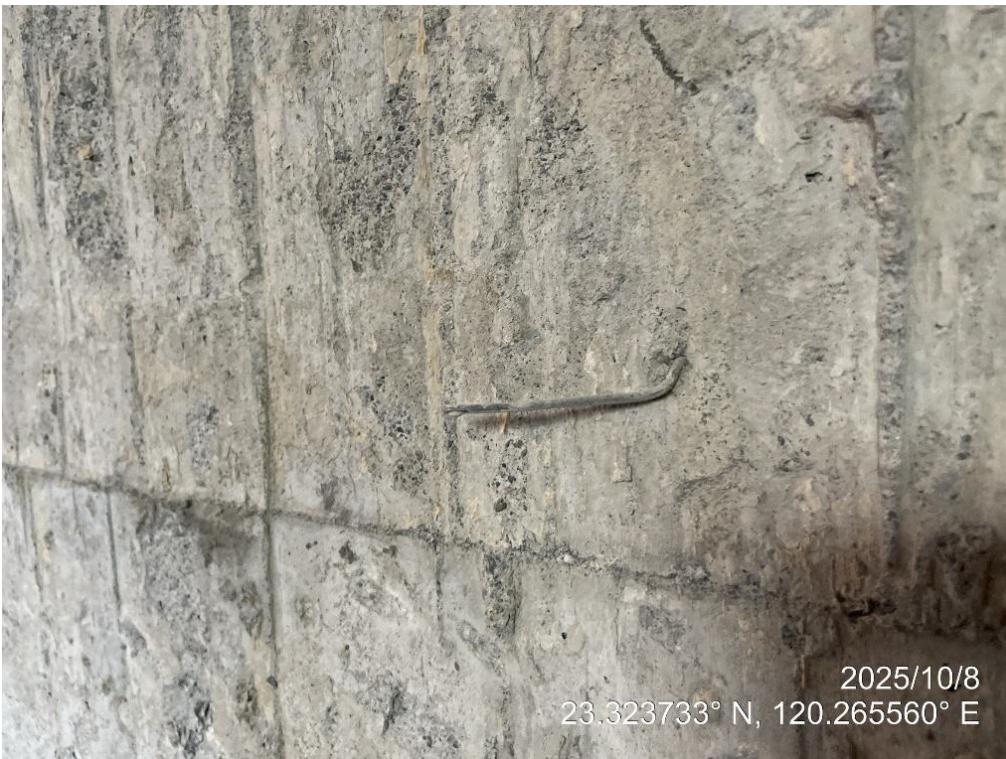
【5.01.04】混凝土表面殘留雜物
(如鐵絲、鐵件、模板)

錯誤-混凝土表面鐵件未清除

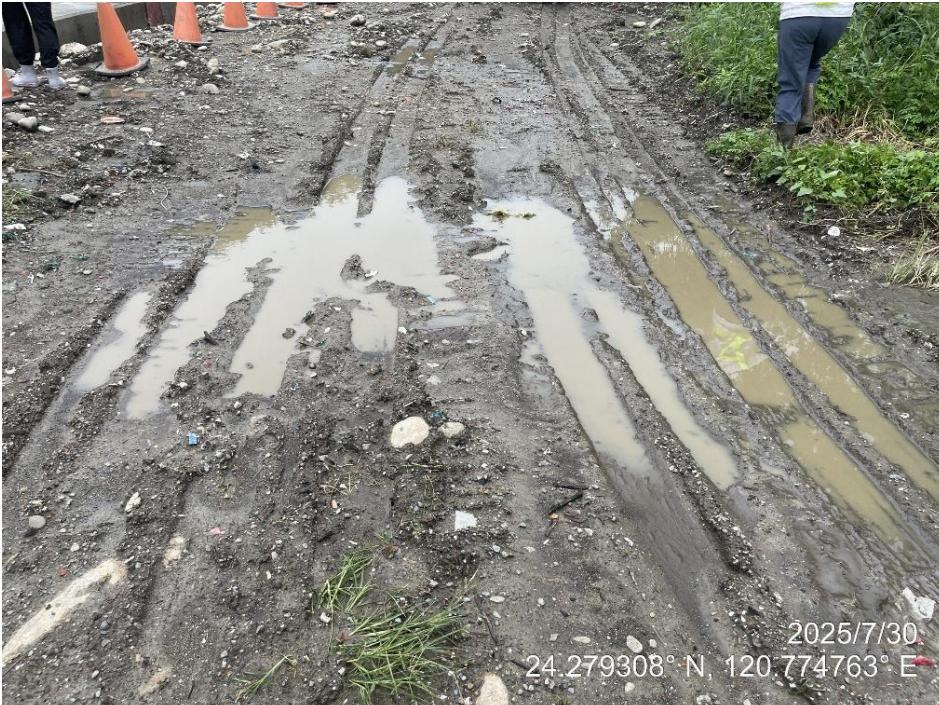
【5.05.08】工地積水未處理，影響環境衛生及安全

錯誤-進場道路積水未清除，造成路面泥濘影響環境衛生及安全

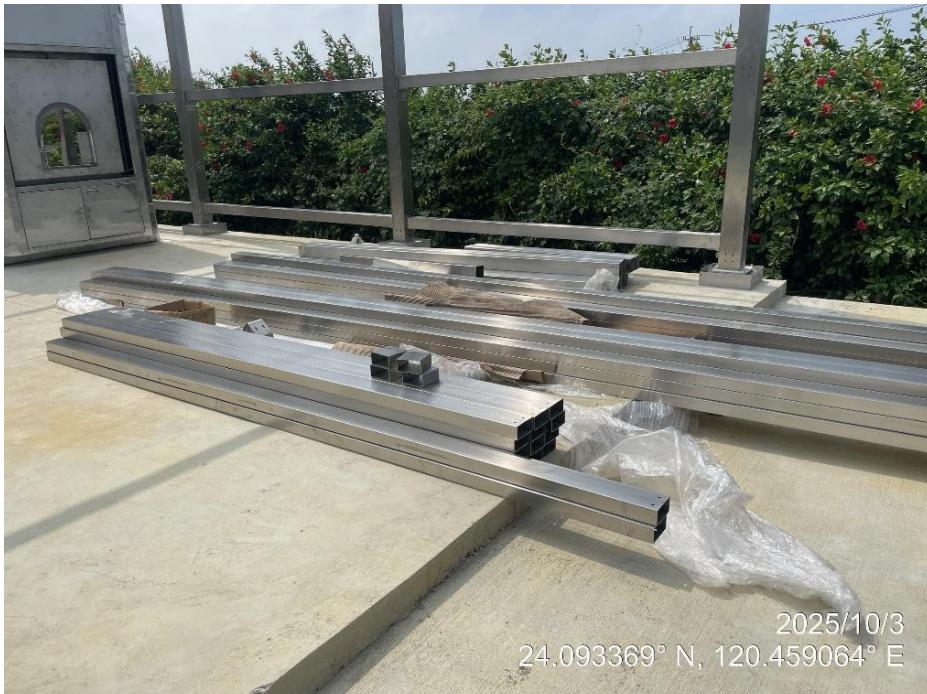
【5.09.09】工地現場機具與材料任意堆置，未妥善保護

錯誤-材料任意堆置且未適當覆蓋

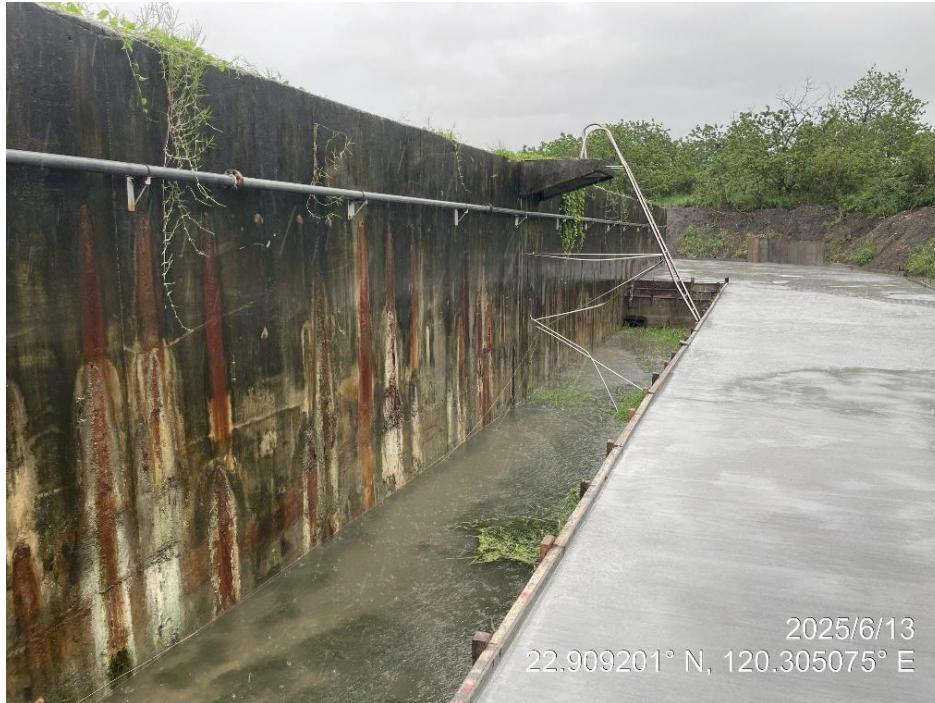
【5.14.00.01】工區內外無安全防護措施或不完備

錯誤-擋土牆間開口處未設置護欄
或其他警示防墜措施

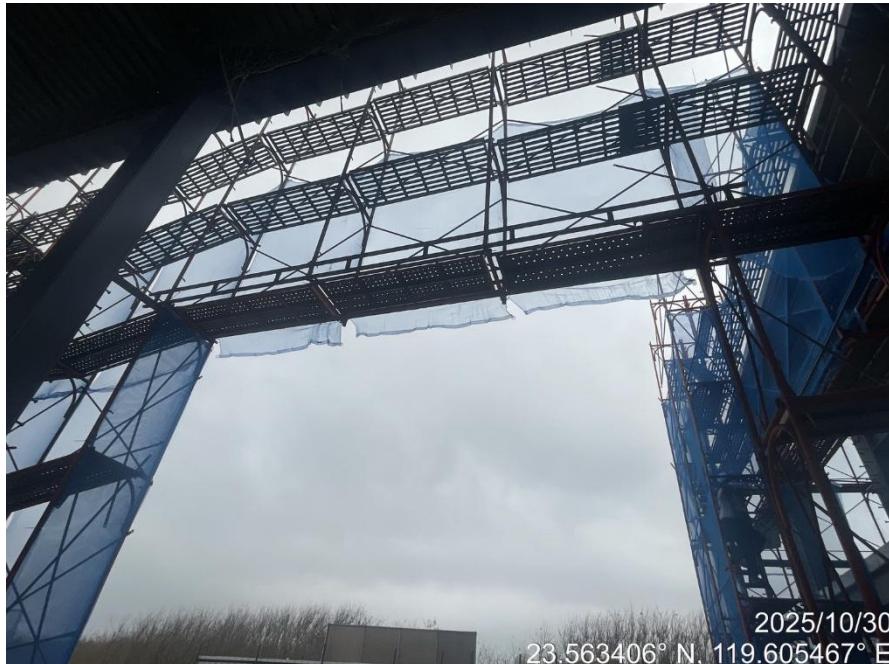
【5.14.01.01】於高差2公尺以上之工作場所邊緣及開口部分，防墜措施未符合規定

錯誤-施工架未確實設置符合規定之防墜網，且未確實設置符合規定之上下設備
