建築物及資源回收貯存場相關工程
施工品質常見缺失態樣

建築物及資源回收 貯存場相關工程 施工品質常見缺失

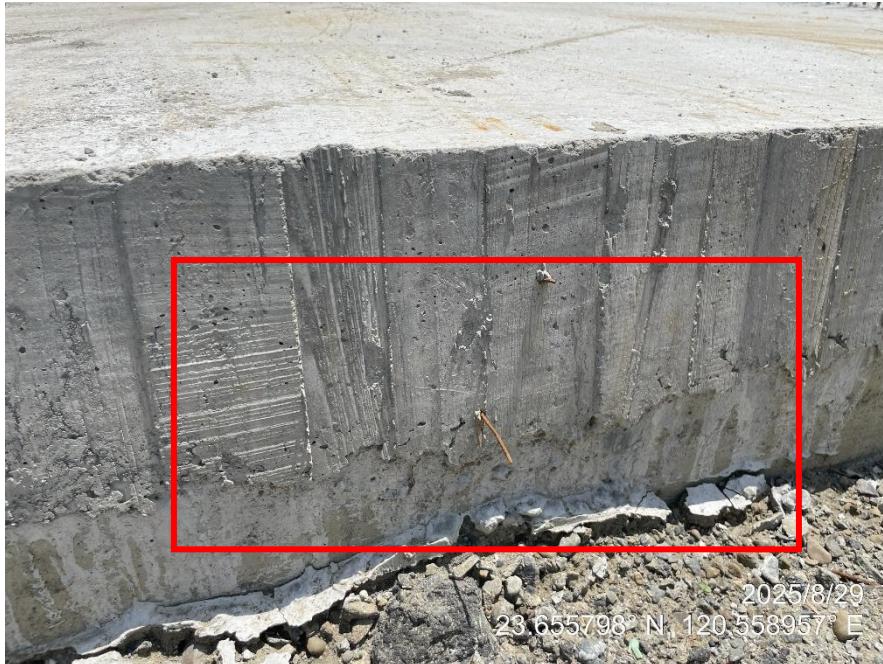
【5.01.04】混凝土表面殘留雜物
(如鐵絲、鐵件、模板)

錯誤-混凝土牆體上有殘留鐵件等雜物

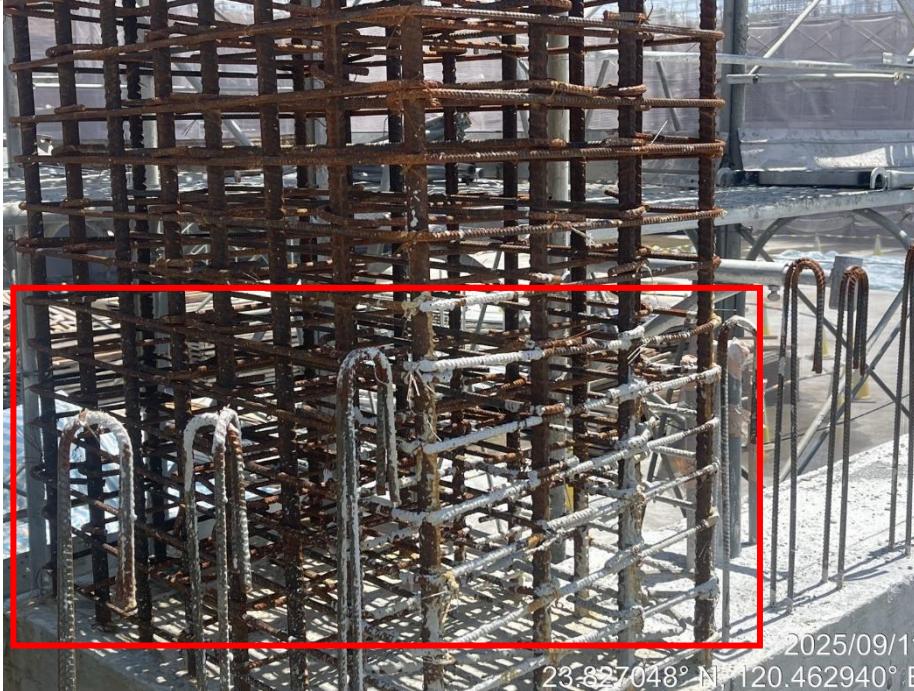
【5.02.11】鋼筋表面有混凝土殘渣

錯誤-部分鋼筋(柱筋)沾滿大量
混凝土屑

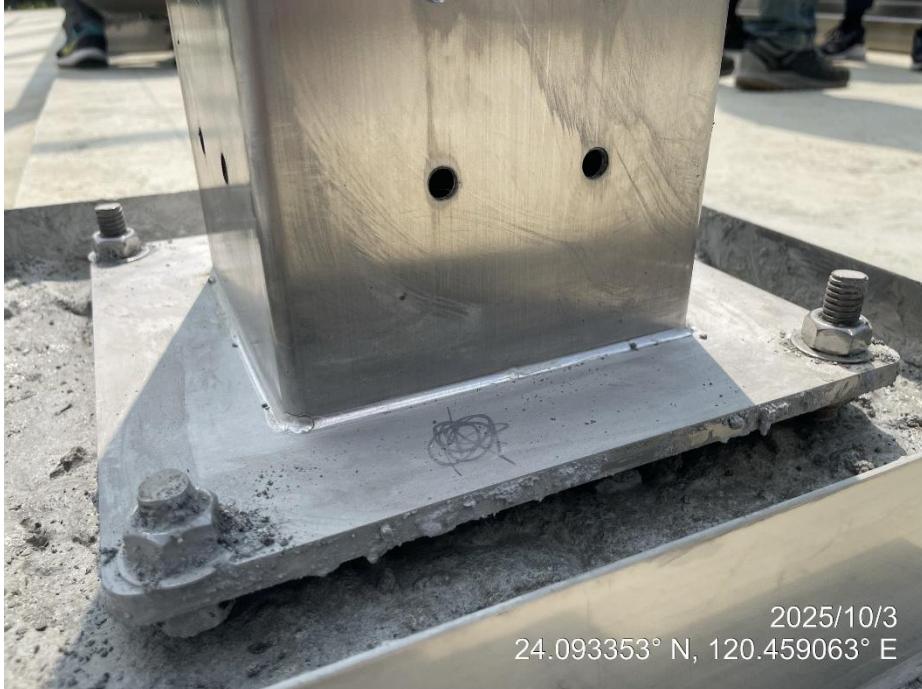
【5.04.52】螺栓接合情形不符合規定

錯誤-基座立柱螺栓有長短不一情形

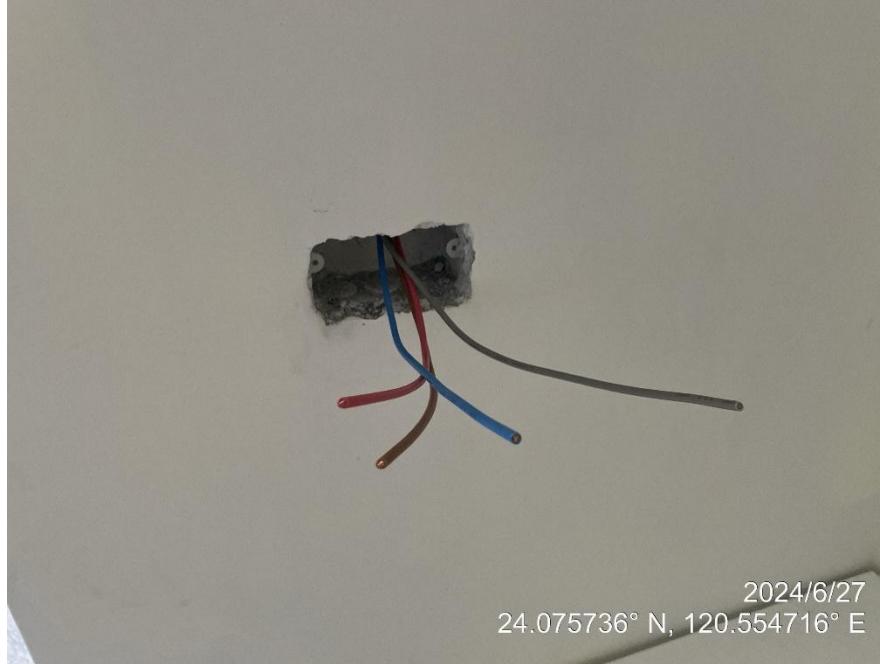
【5.07.04.04】佈放電線未做防水處理

錯誤-廁所佈放電線出口未保護

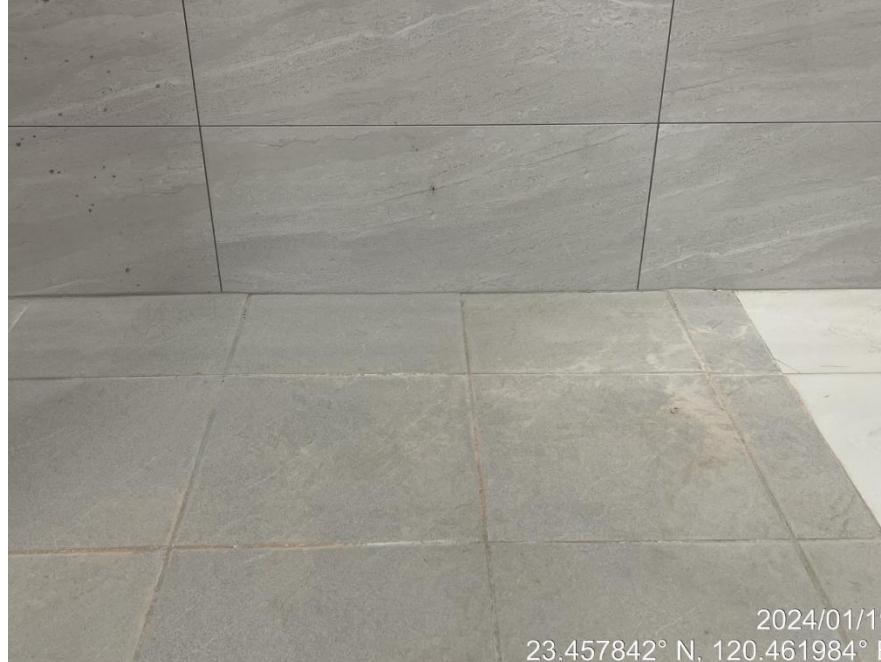
【5. 08. 01】磁磚對縫不良

錯誤-牆磚縫未對齊地磚縫任意堆
置且未適當覆蓋

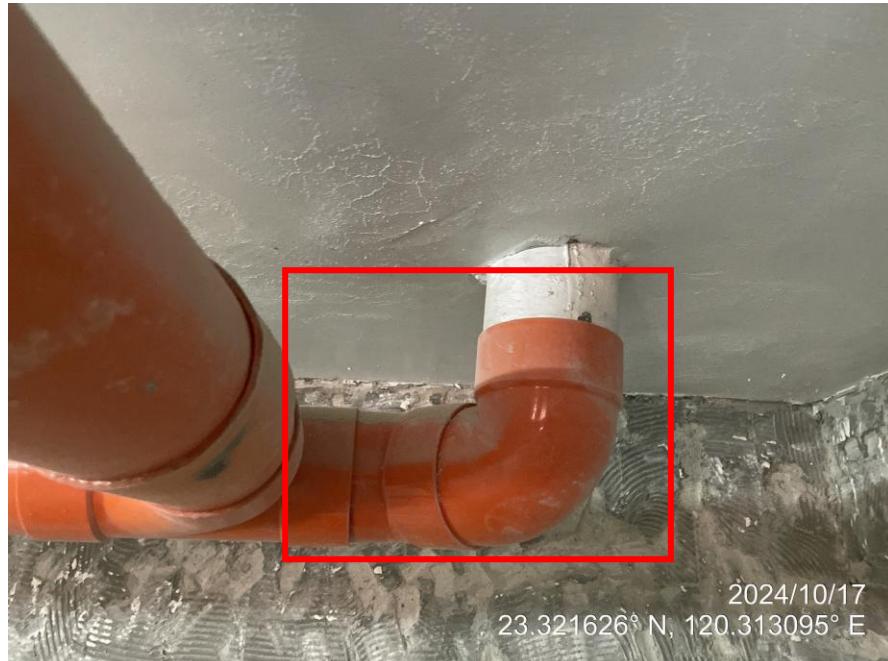
【5. 07. 05. 06】未以兩個45度彎頭銜接

錯誤-污水管路轉角處為90度，未
以兩個45度彎頭銜接

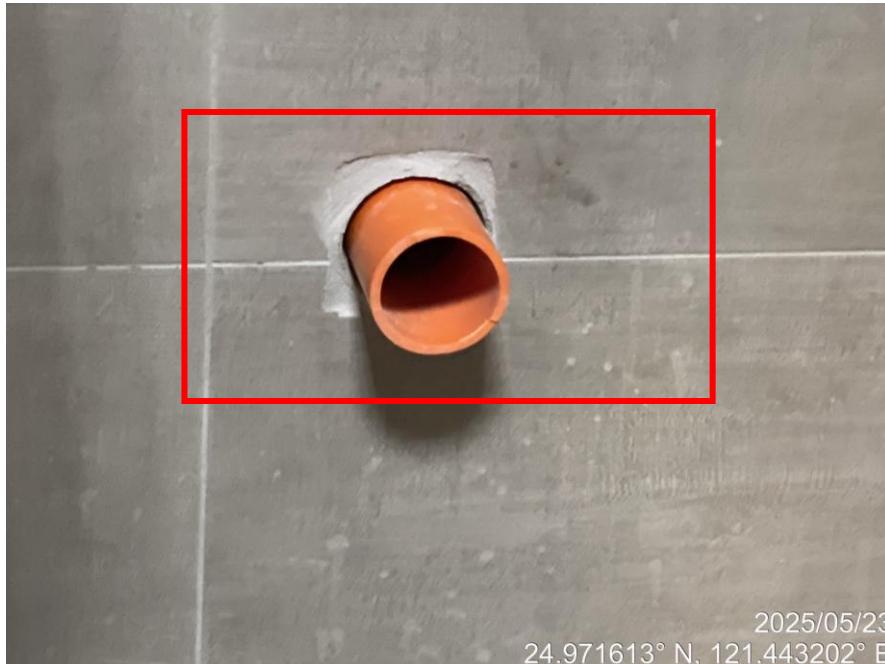
錯誤-管路出口未施以保護，易遭阻塞
