# 一、查核件數達標

## 二、查核成果

# 105年抽驗不合格樣態(8件)

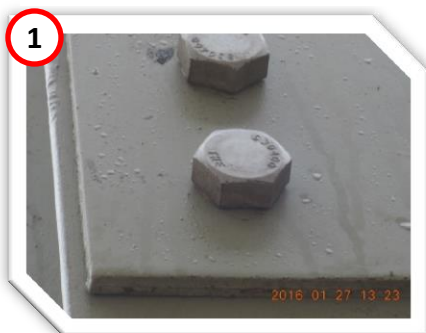
工地現場採用不銹鋼栓，與合約規定不符。

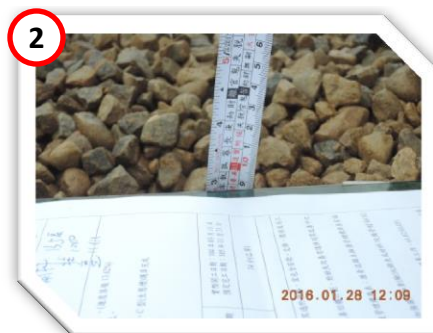
清碎石厚度僅為10cm，與設計圖不符。

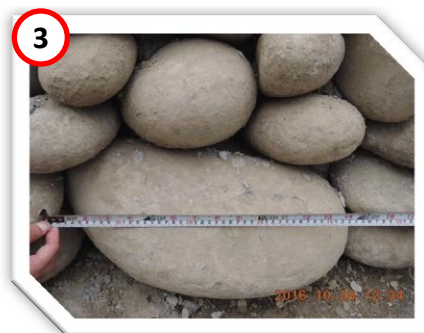
卵石寬度43cm，超過40cm，不符合設計圖需求。

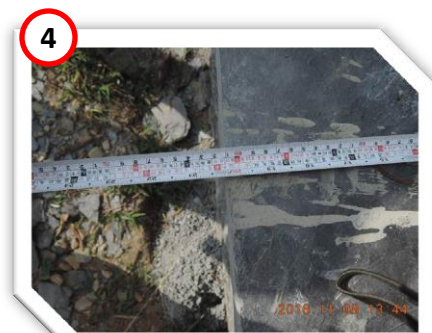
牆厚度為60cm，與設計圖不符。

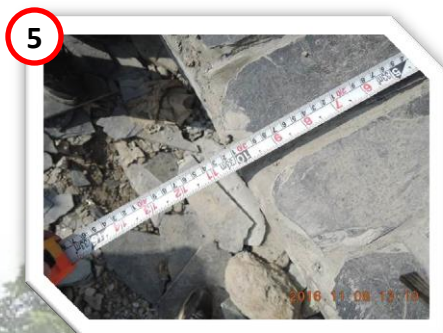
牆厚度為30cm，與設計圖不符。

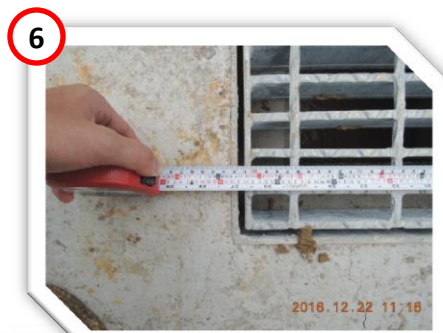
鍍鋅隔柵板寬度為80cm，設計圖不符。

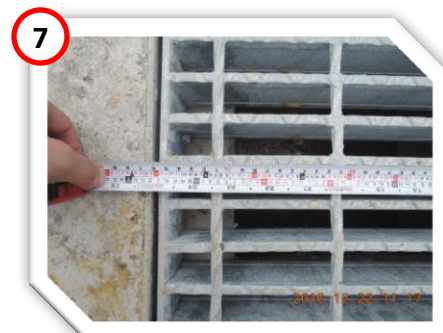
集水井開口寬度為70cm，設計圖不符。

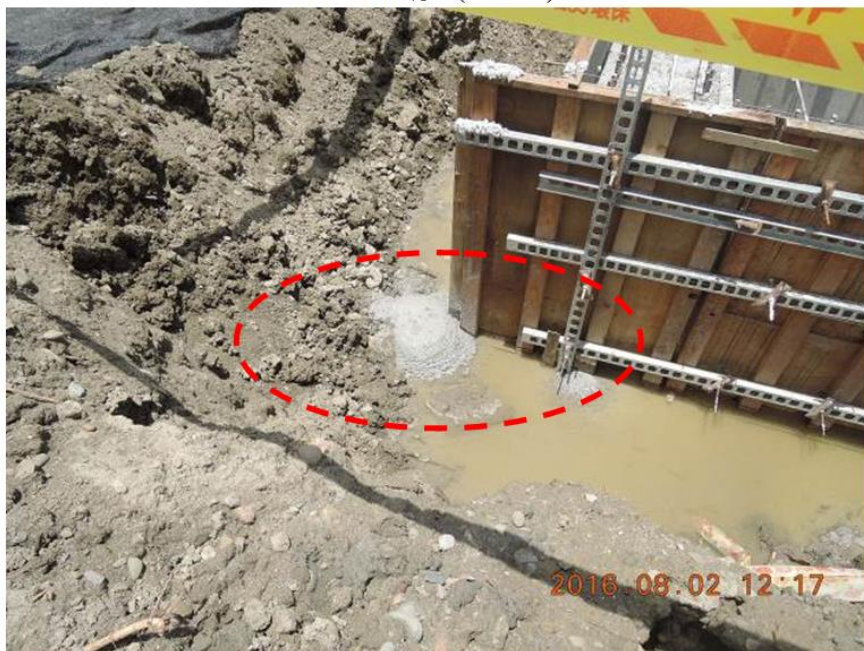
缺失編號：(5.05.09)

部份營建廢棄物及渣置剩餘之泥砂土隨意棄置於工地現場內，未立即清運。

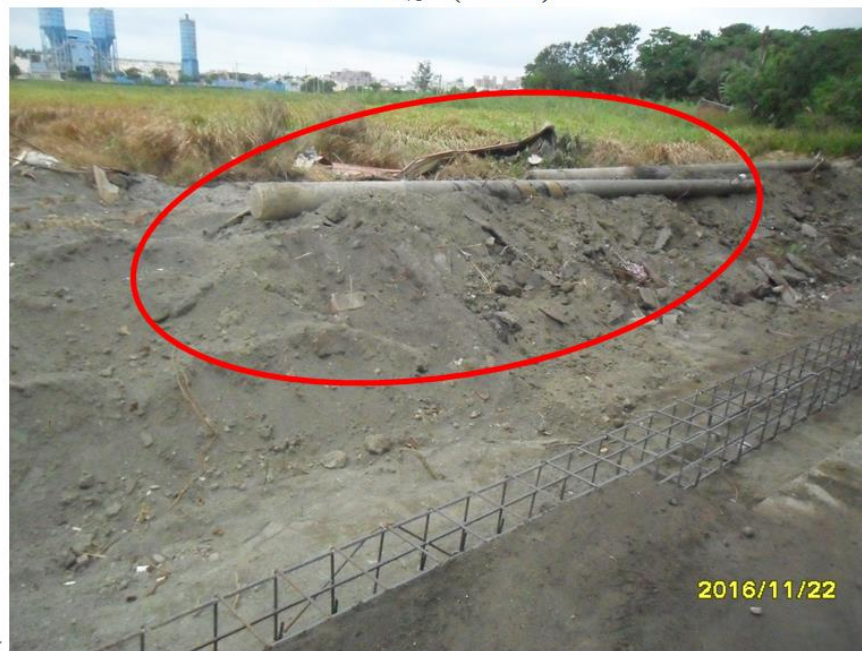
缺失編號：(5.05.09)

圍牆基地整地後，垃圾雜物，電桿(水泥)未清理影響環境。
