# 107年度執行成果

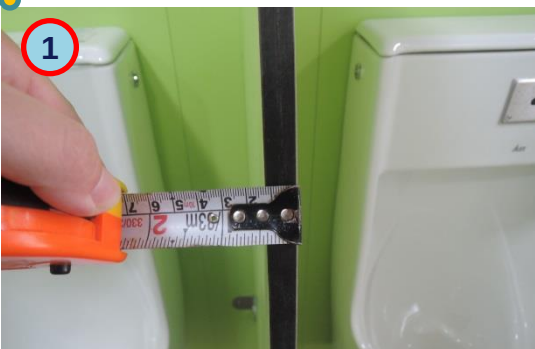
依據設計圖可知18mm樹脂複合板厚度為18mm。經現場量測，尺寸為12mm，不符合設計圖需求。

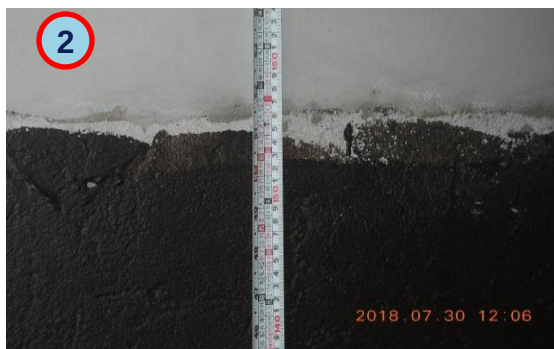
檢驗「防水層高度」。依據設計圖為180cm。經現場量測，尺寸為152cm，不符合設計圖需求。

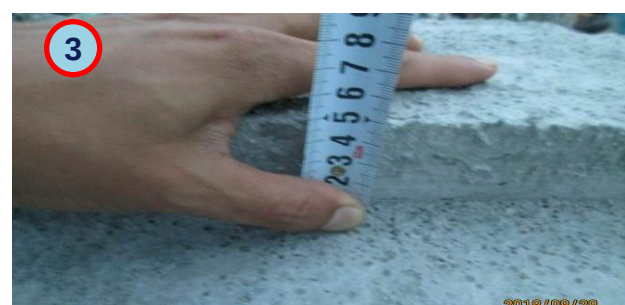
資源回收廠房頂樓板靠正門側之混凝土緣牆高度，低於設計高度超過約3~5公分，應使用混凝土材料修補。
