# 高雄縣路竹鄉廚餘資源化處理中心 工程簡報

簡報日期：99 年 XX 月 XX 日

# 工程督導缺失追蹤改善情形

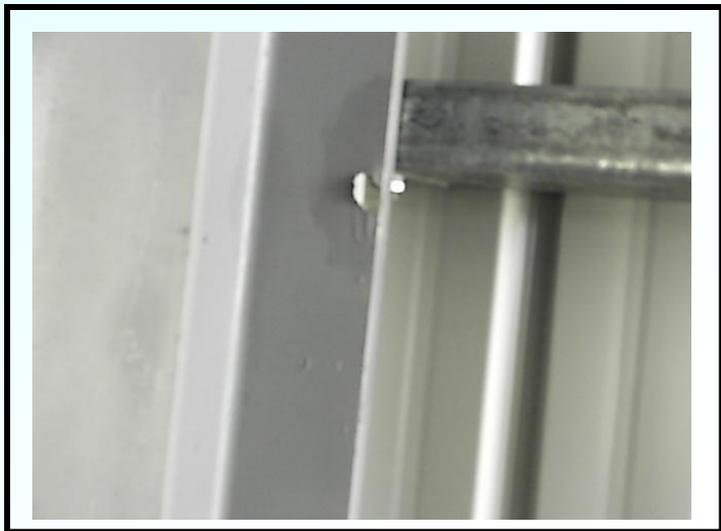
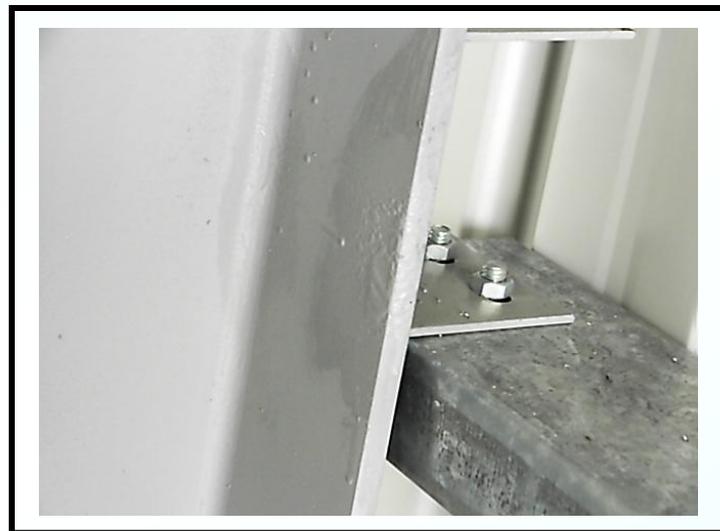
改善前

缺失說明：焊接位置防火漆浮凸。

改善後

改善對策及結果：焊接後重新塗抹防火漆。
