# 仁里坂14號水質淨化場 址興建工程簡報

- ◆ 工程名稱：仁里坂14號水質淨化場址興建工程
- ◆ 工程地點：坪林鄉粗窟村仁里坂13號
- ◆ 主辦機關：經濟部水利署臺北水源特定區管理局
- ◆ 監造單位：瑞昶科技股份有限公司
- ◆ 合約金額：參佰伍拾柒萬元整
- ◆ 工程期限：中華民國98年12月6日至99年8月2日(240日曆天，含90日曆天試運轉)
- ◆ 承包廠商：茂盛營造有限公司
- ◆ 保固期限：本工程自全部完工經驗收合格日之日起，由廠商保固三年，水生及陸域植栽半年。

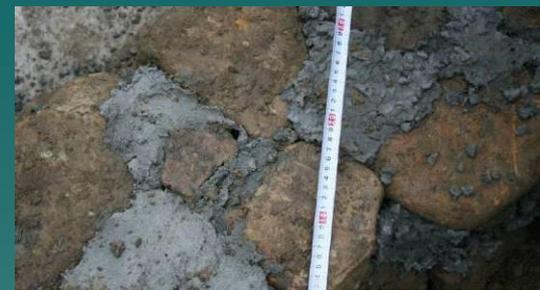
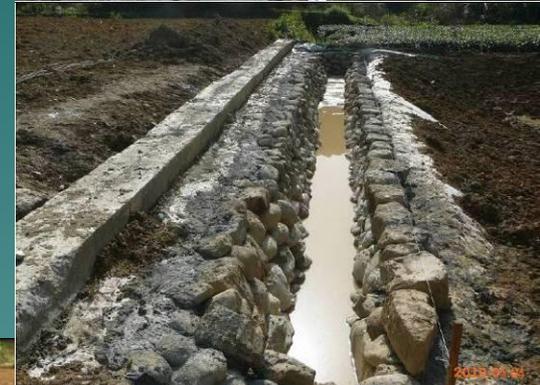
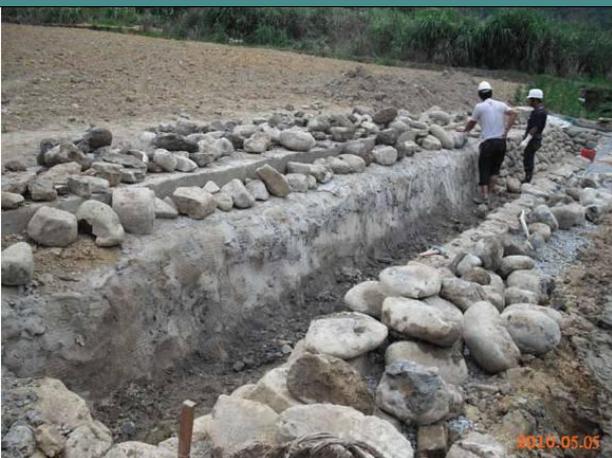
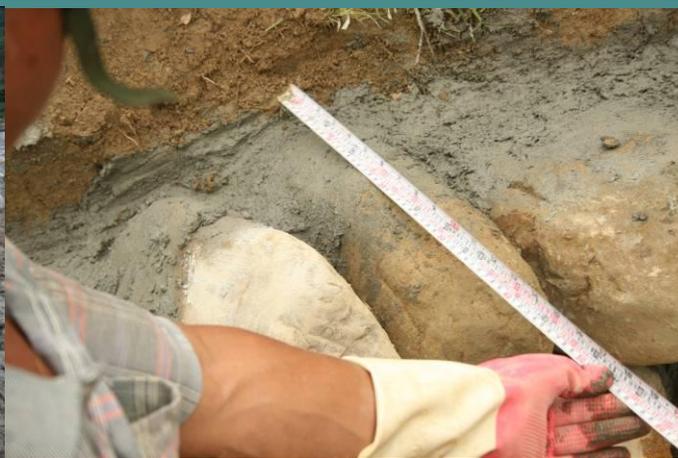
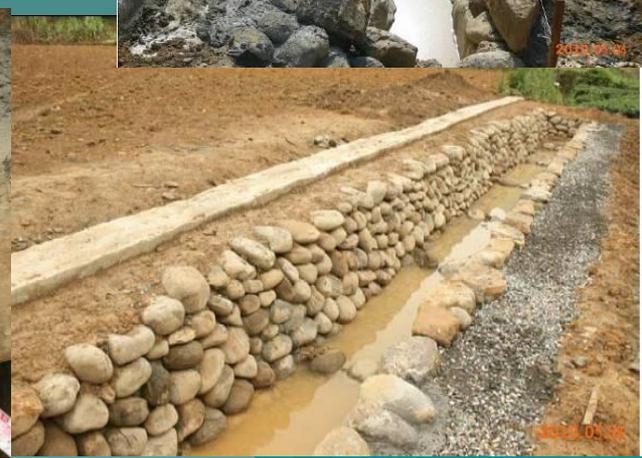
## 常見缺失矯正預防措施-砌石粒徑不符規格

- 疊水階梯及分散進流溝之塊石粒徑，依設計圖說應為30~50cm，惟現場發現部分塊石尺寸未符合圖說及砌面未平整。

- 更替不合格部份之塊石，不平整部分打除重砌。
