環保署工程施工品質查核

大漢溪三峽橋下游左岸礫間
接觸曝氣氧化水質淨化現地處理工程

監造簡報

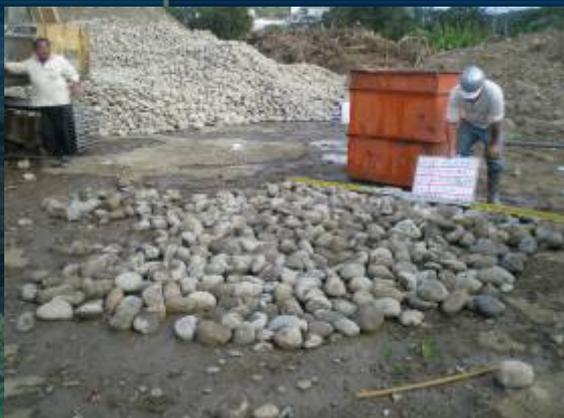
合格區礫石

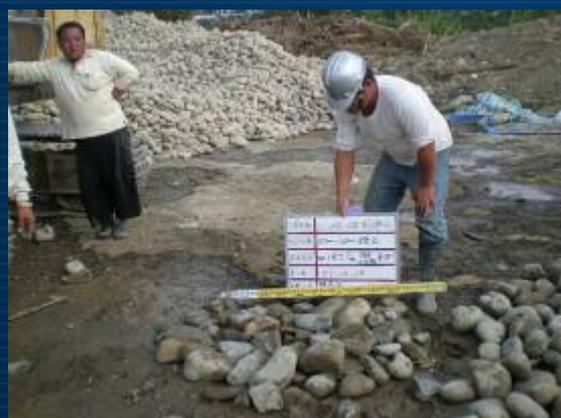
不合格區礫石

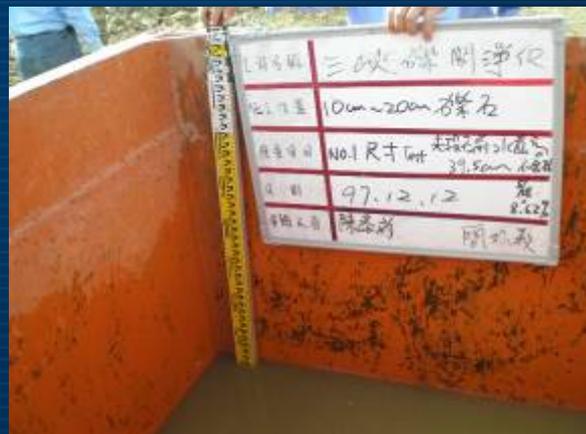
不合格礫石體積量測

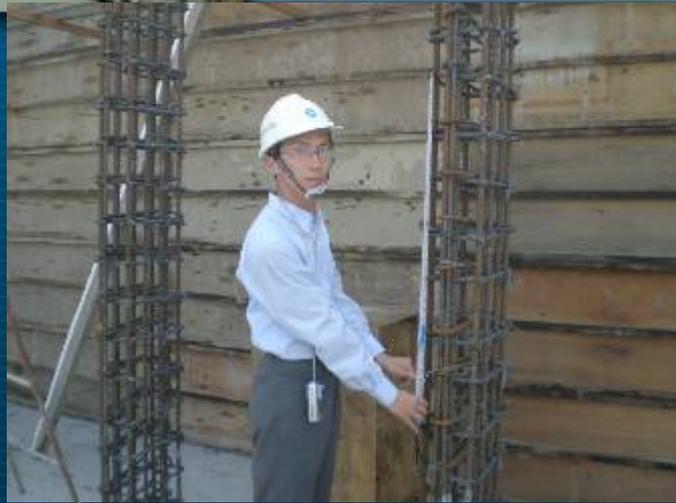
柱查驗

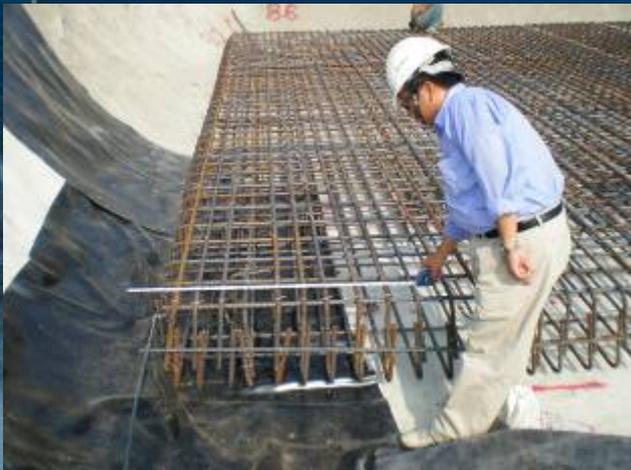
底板查驗

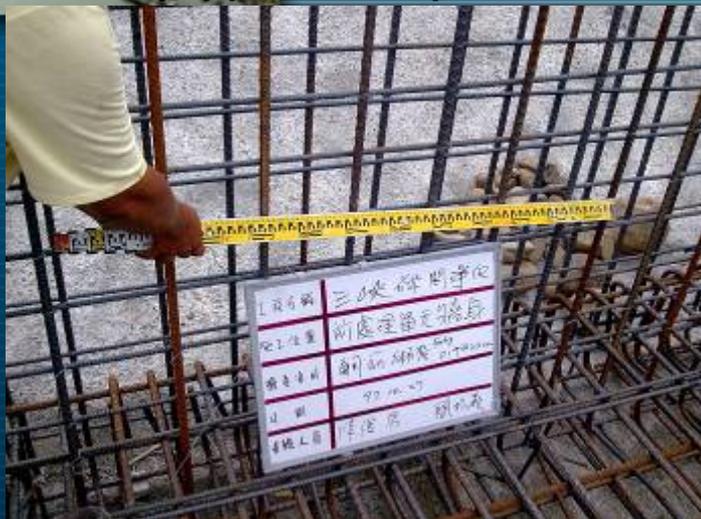
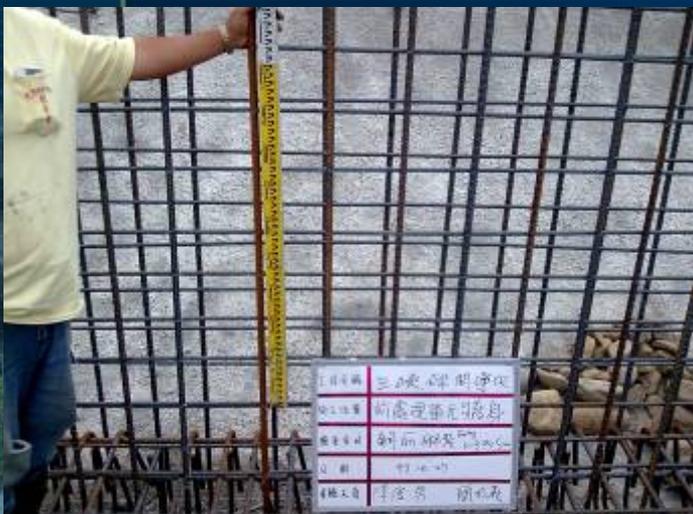
牆身鋼筋查驗

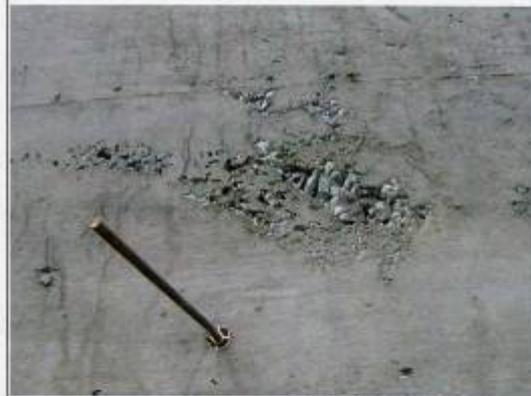
澆置面出現蜂窩

澆置時搗實不足

- 蜂窩部份以「水泥砂漿」進行填補
- 於下次混凝土澆置時，提醒工人注意「振動搗實」
