環境部 工程施工品質查核

桃園市東門溪水質淨化現地處理設施興建工程

主辦機關：桃園市政府海岸及資源循環工程處

簡報日期：114年12月24日

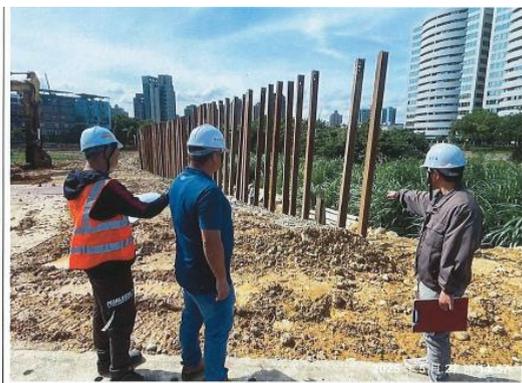
114.05.27

說明：鋼軌樁斷裂缺失，請於114年6月9日提報改善成果

114.06.03改善完成

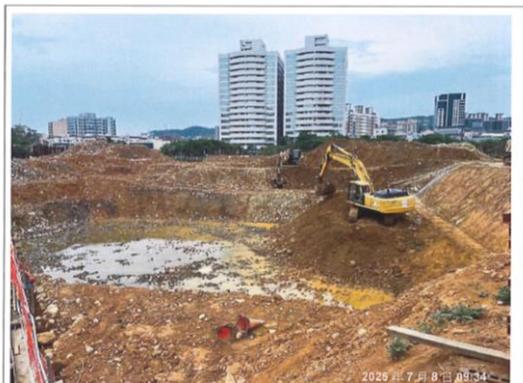
114.07.08

說明：現地處理設施AB槽開挖，裸露土方未蓋防塵網。

114.07.16改善完成

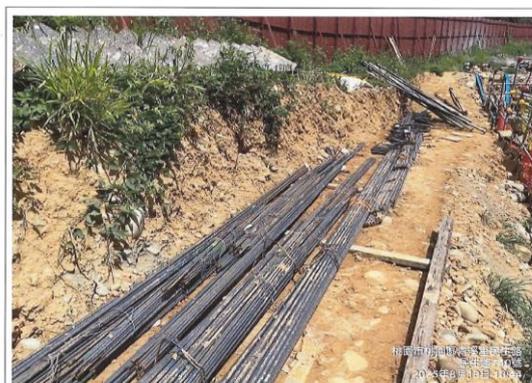
114.08.19

說明：前處理設施工區材料堆置凌亂。

114.08.21改善完成

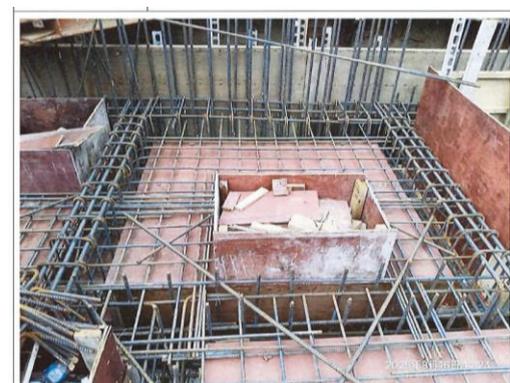
114.09.16

說明：前處理設施角隅鋼筋位子有誤及跳步綁紮問題。

114.09.24改善完成
