# 石岡區綠能設施循環經濟優化計畫興建工程

## 工程查核簡報

114年7月30日

臺中市政府環境保護局

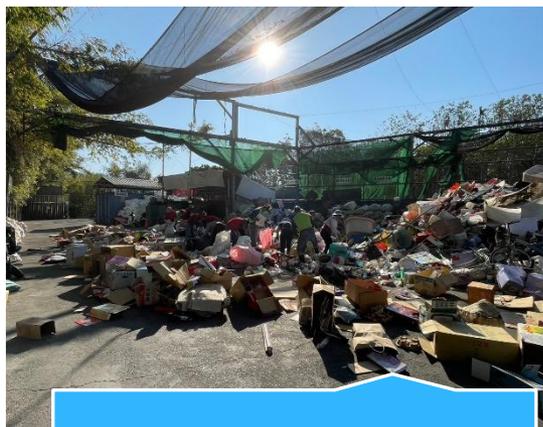
清潔隊員露天廣場分類

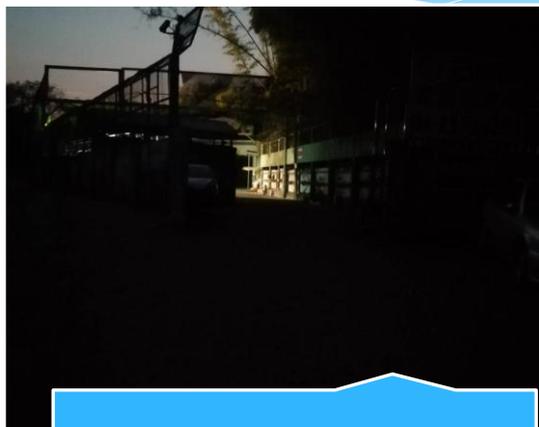
夜間照明設備不佳

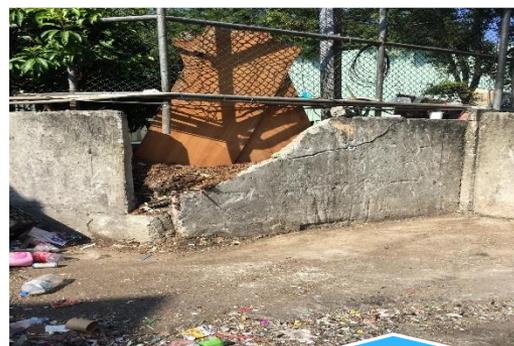
資源回收儲存格破舊不堪

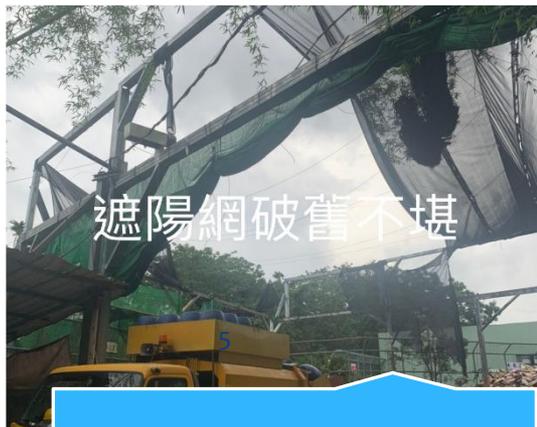
遮陽網破舊不堪

遮陽網老舊破損

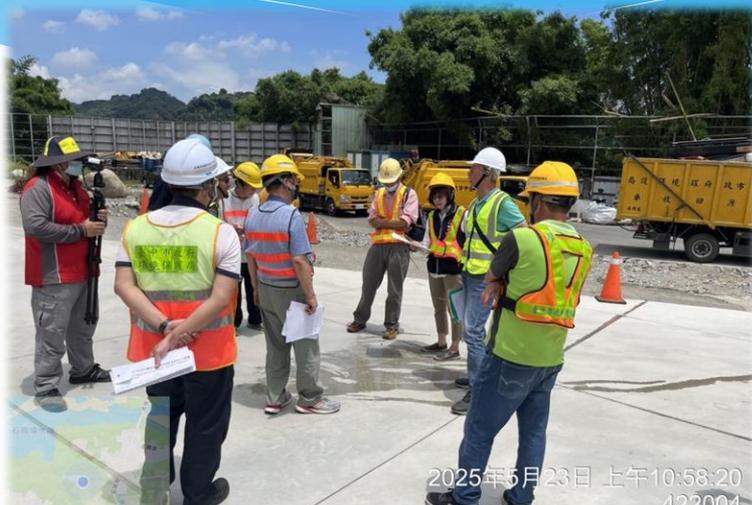
時間:114年5月23日  
督導重點:新設混泥土地坪

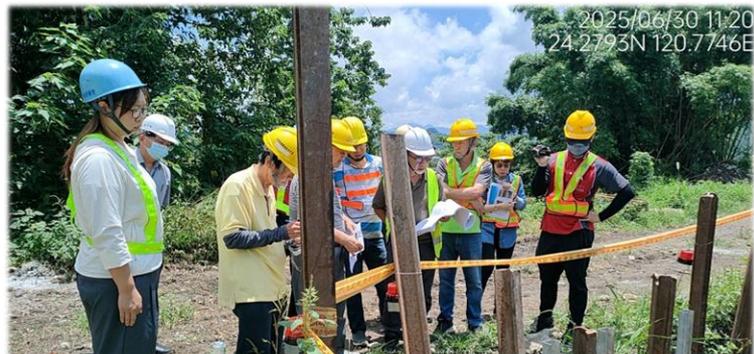
時間:114年6月30日  
督導重點:汙水沉澱池
