屏東縣政府環境保護局

甘棠水質淨化場 水質淨化功能提升工程

工程查核簡報(施工單位)

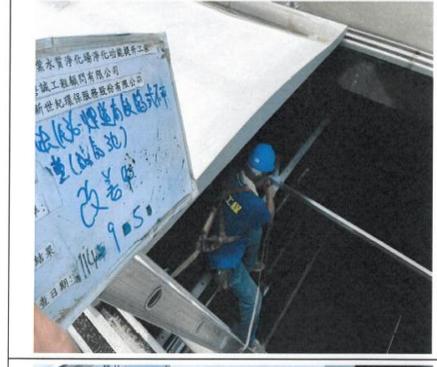
焊道有缺陷或不平整，如曝氣池繩狀濾材固定架及鼓風機房不鏽鋼管。

說明(改善前)
缺失項目:
36. 焊道有缺陷或不平整, 如曝氣池總狀濾材固定架及鼓風機房不鏽鋼管。
[L](5.04.57)
拍攝時間:
114.09.05
拍攝位置:
曝氣池

改善作為及說明：感謝委員意見。於曝氣池繩狀濾材固定架及鼓風機房不鏽鋼管，逐步檢查重補焊，塗刷防鏽漆。改善結果符合工程契約施工規範第05122章鋼構造處理規定。(附件九)

說明(改善中)
拍攝時間:
114.09.05
拍攝位置:
曝氣池
改善方式及說明:
1. 逐步檢查重補焊
2. 塗刷防鏽漆

說明(改善後)
拍攝時間:
114.09.05
拍攝位置:
曝氣池
改善確認及說明:
焊道飽滿平整
