石岡區綠能設施循環經濟優化計畫興建工程

工程查核簡報

114年7月30日

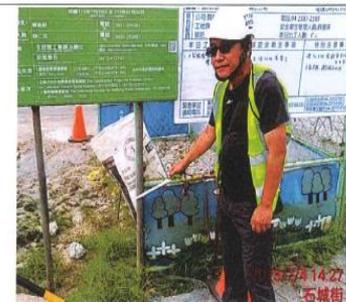
說明：
告示牌加固前

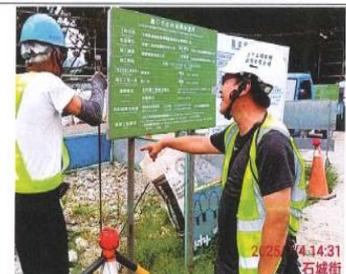
說明：
告示牌加固中

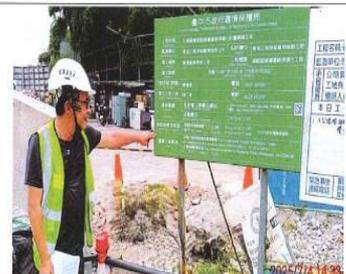
說明：
告示牌加固後

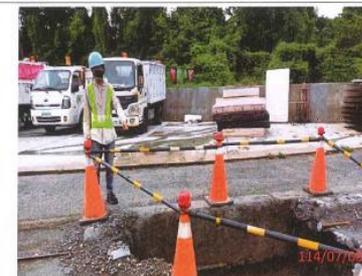
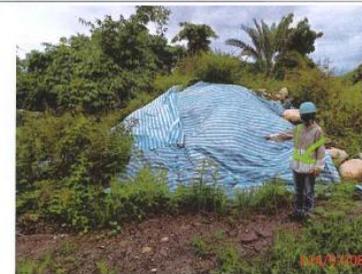
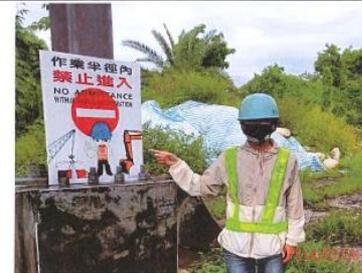
颱風後檢查

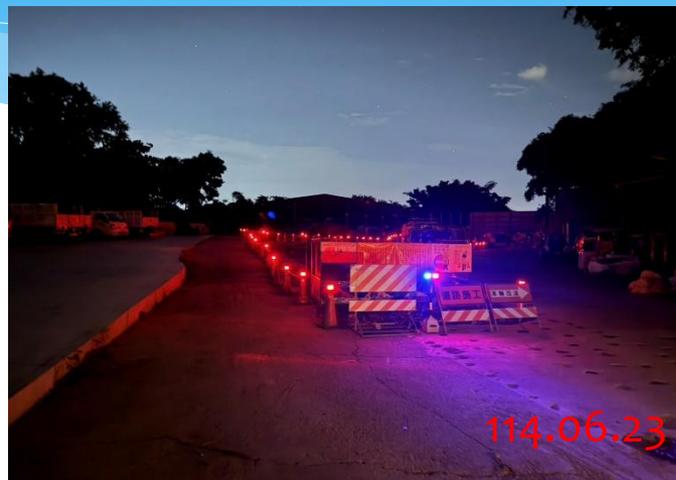
交維設施

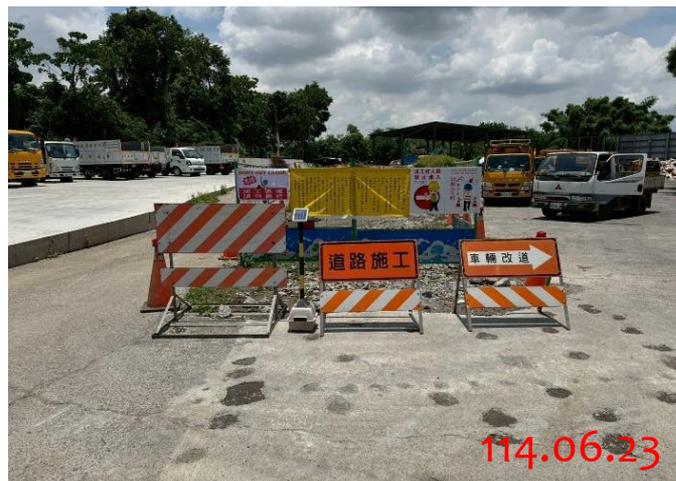
警告標誌

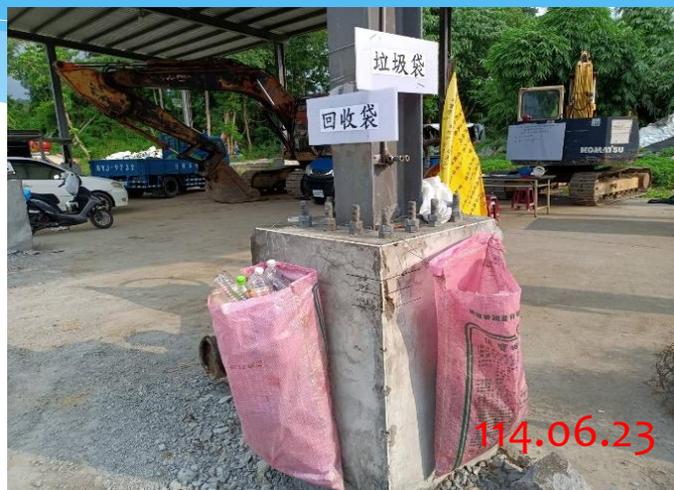
垃圾整理分類

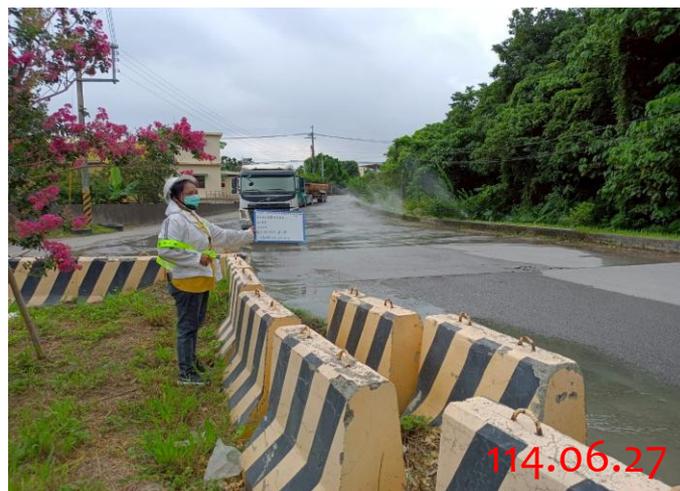
洗車設備

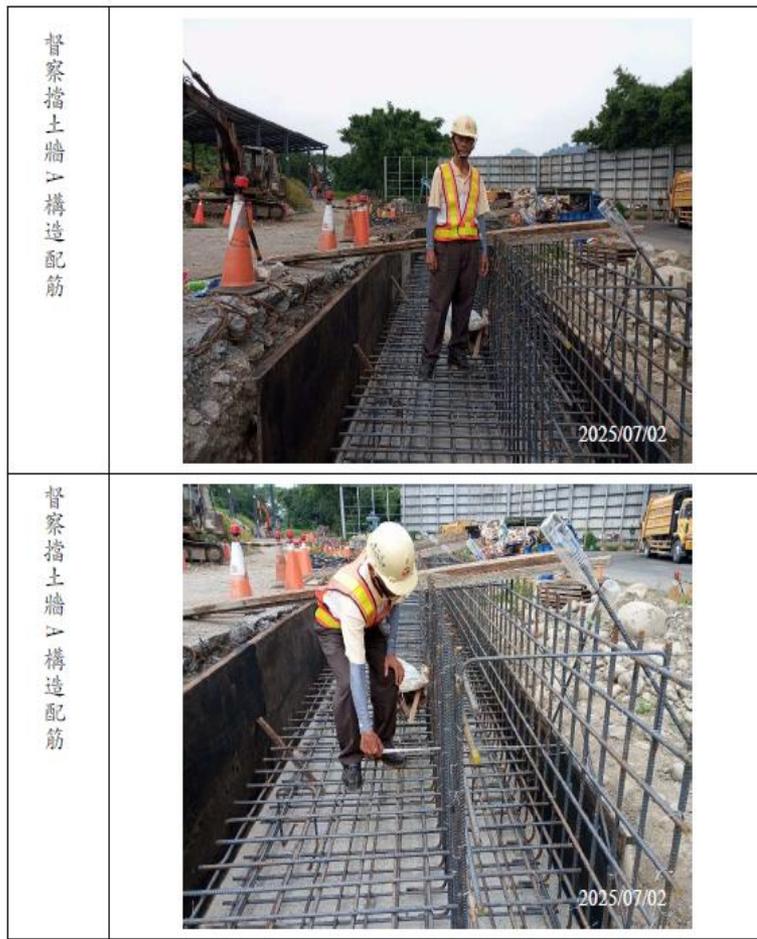
督察擋土牆之構造配筋
