甘棠水質淨化場 水質淨化功能提升工程

工程查核簡報(監造單位)

簡報人
監造主任

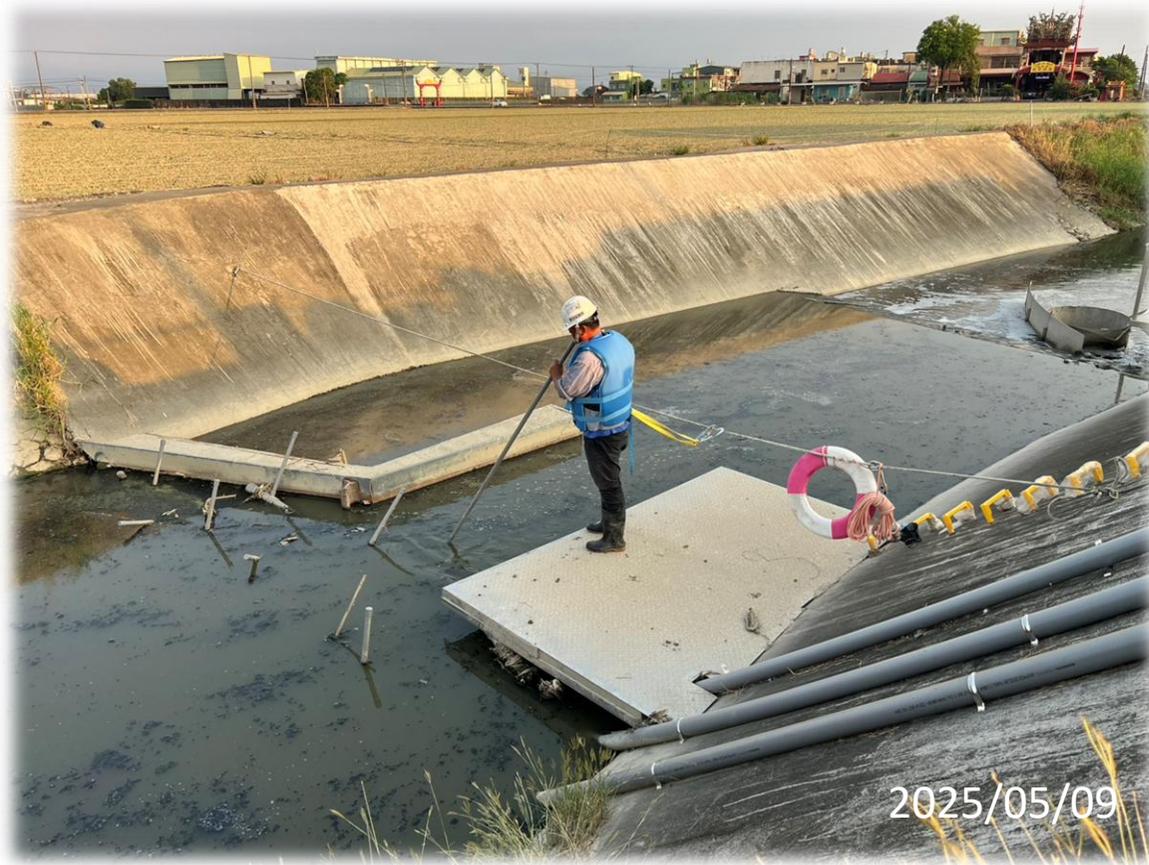
提升職安意識於堤防加裝固定式掛環
使用背負式安全帶勾掛安全繩才可於河道內作業

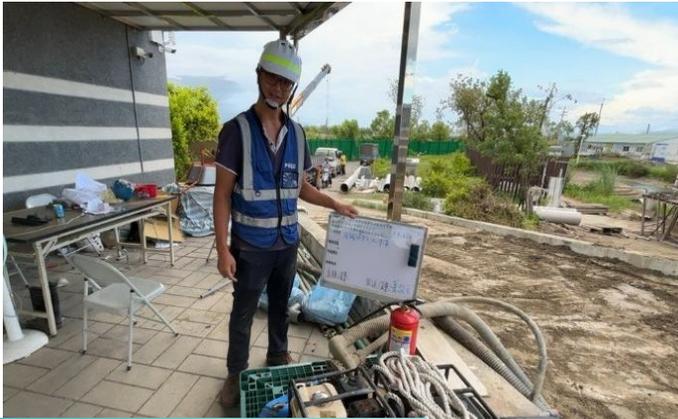
抽水設備確認

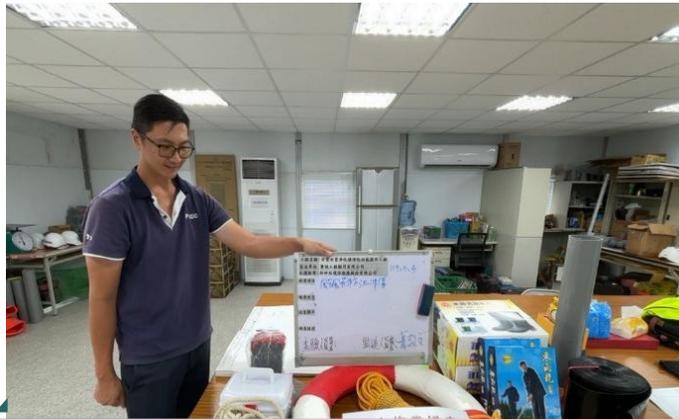
防汛裝備已備妥

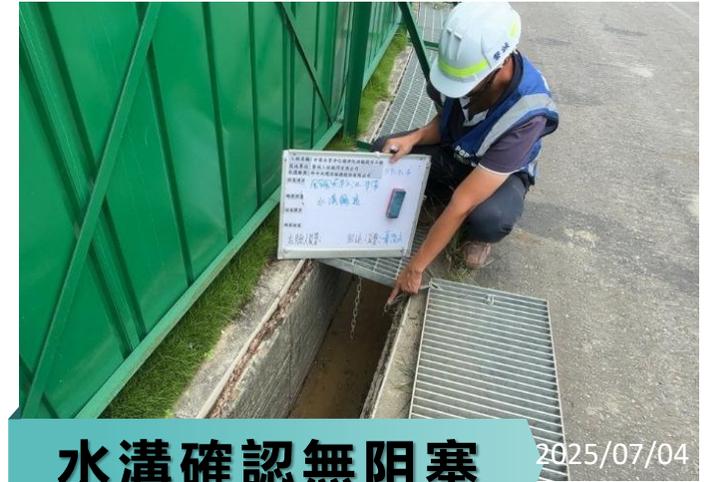
水溝確認無阻塞

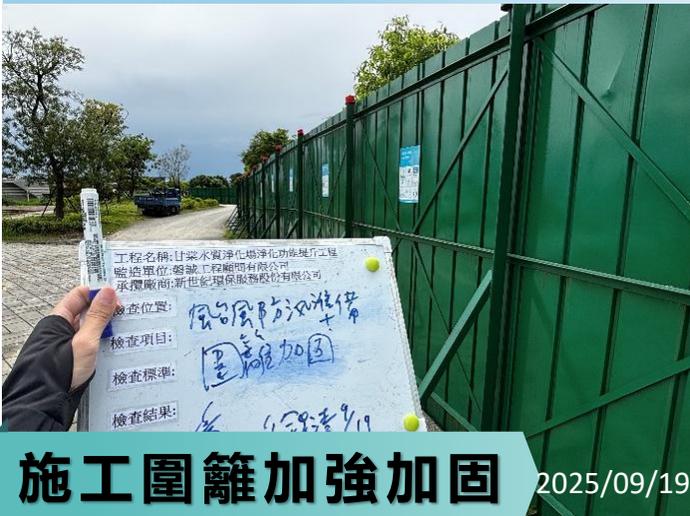
施工圍籬加強加固

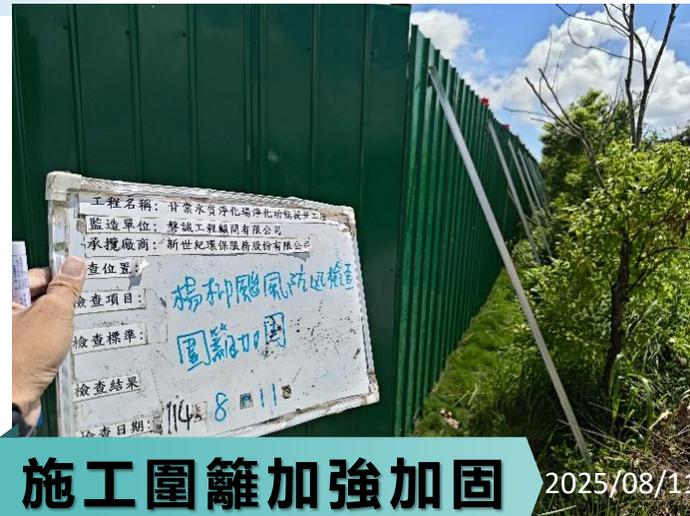
施工圍籬加強加固

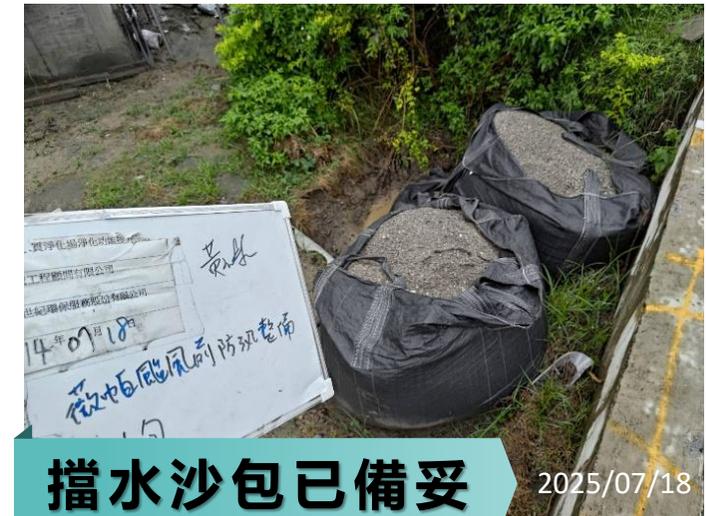
擋水沙包已備妥

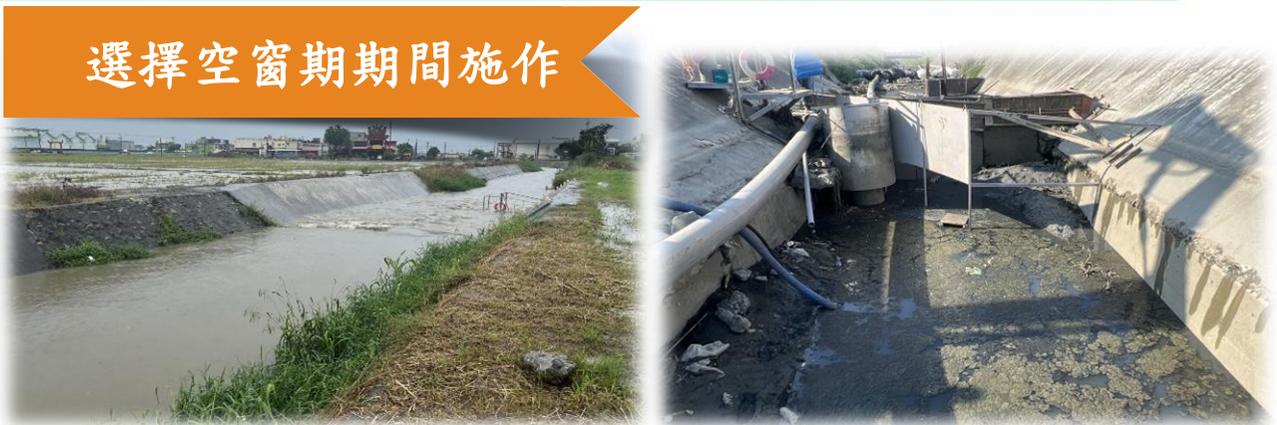
截流口水量大

- ◆ 因汛期為5/1日開始至11/30常有午後雷陣雨及鋒面經過，經常性高水位，非汛期期間農田水利會農民灌溉水會排至河川導致水量過大

選擇空窗期期間施作

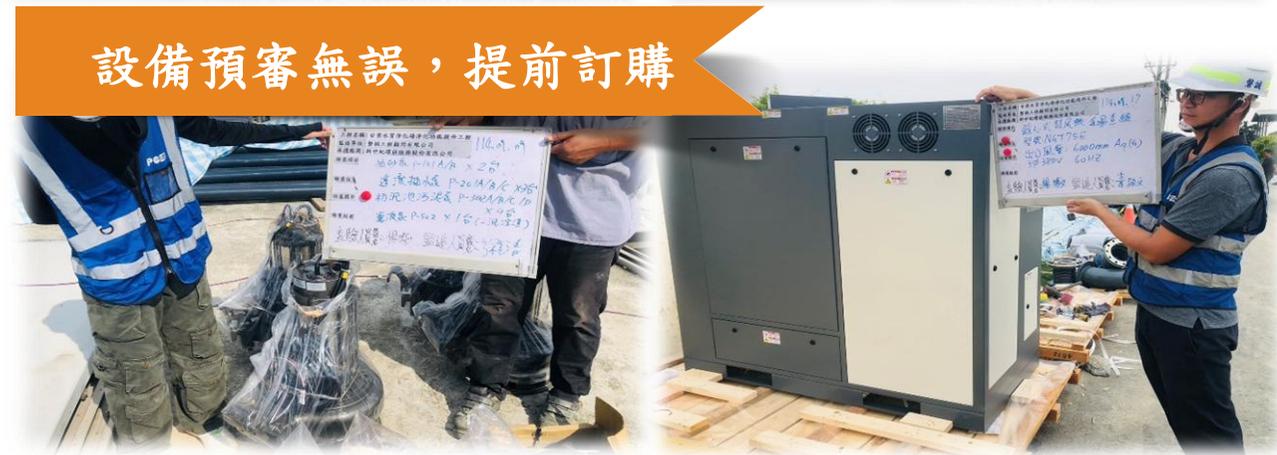
工期較短

- ◆ 因本案為功能提升，大多為設備汰換及新增，部分設備訂購後，製造期程較長，導致設備進場時間較慢，安裝拉線等施作工項被壓縮

設備預審無誤，提前訂購

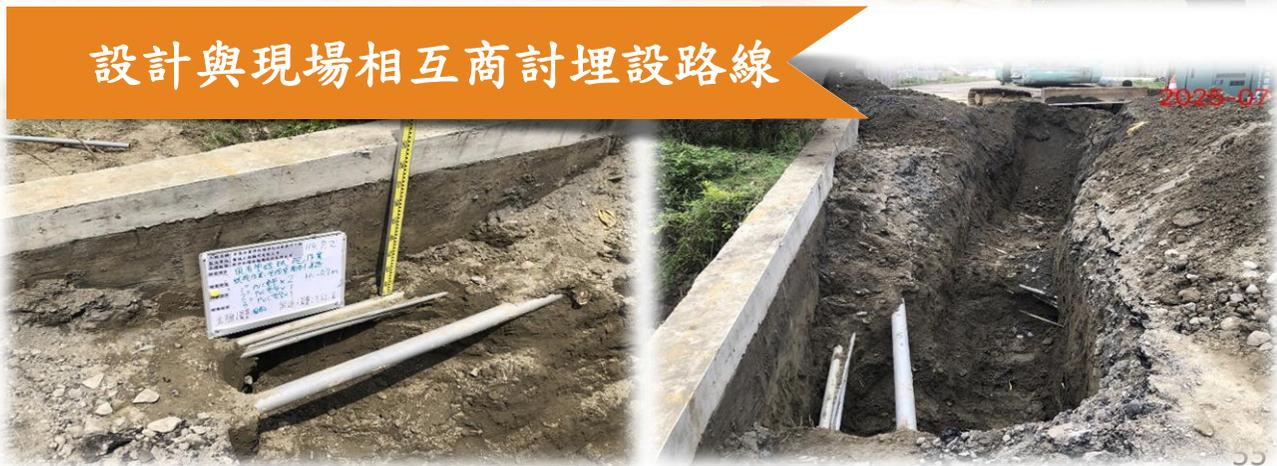
新舊場施工界面銜接

- ◆ 新設管線埋設，開挖路面遭遇既有管線導致需閃避，修正埋設路線時，部分既有線路破損也需查修，耗費時程較長

設計與現場相互商討埋設路線
