# 【桃園市東門溪水質淨化現地處理設施興建工程】

環境部  
工程施工品質查核

監造單位簡報

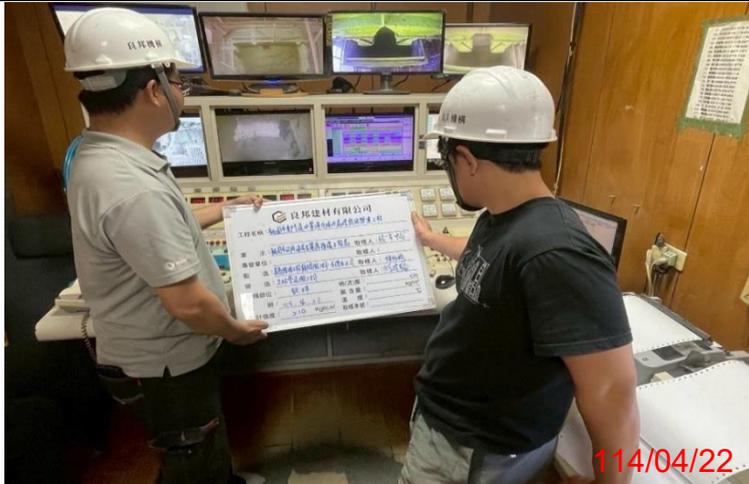
114/04/22

混凝土廠驗配比表比對(良邦)

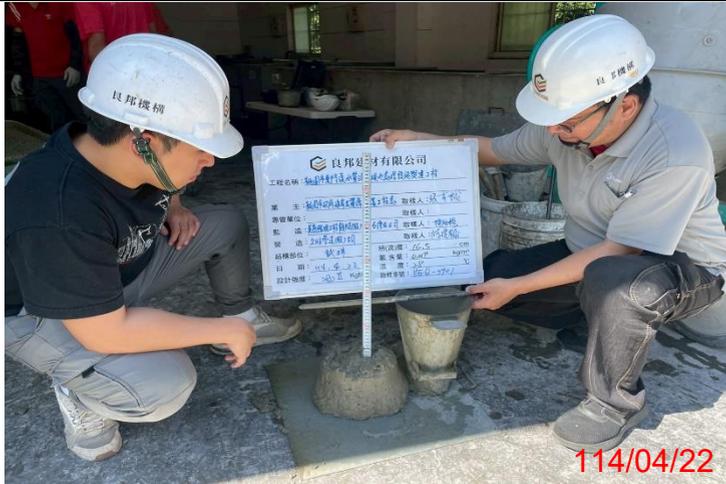
114/04/22

混凝土坍度試驗

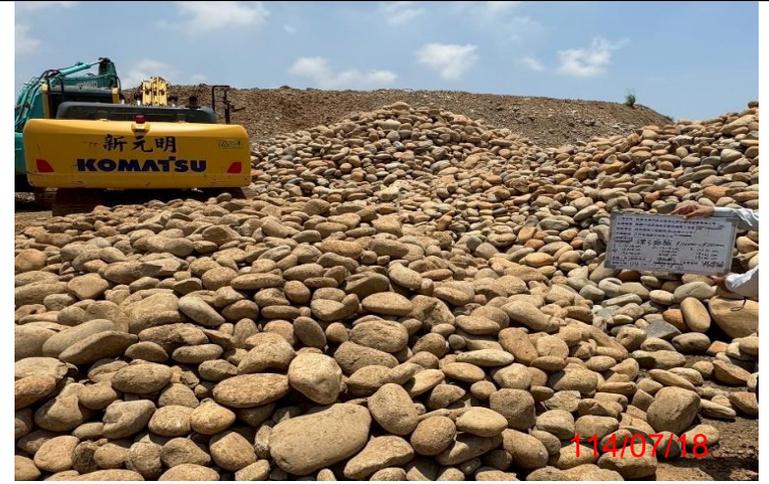
114/07/18

礫石場廠驗抽查

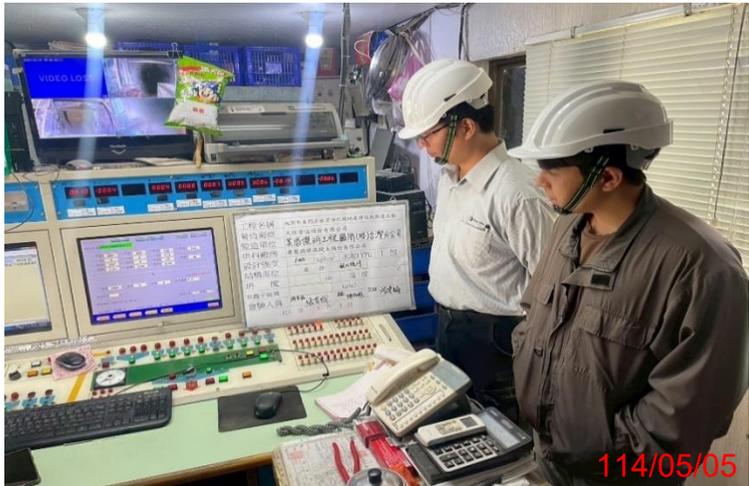
114/05/05

混凝土廠驗配比表比對(慶龍)

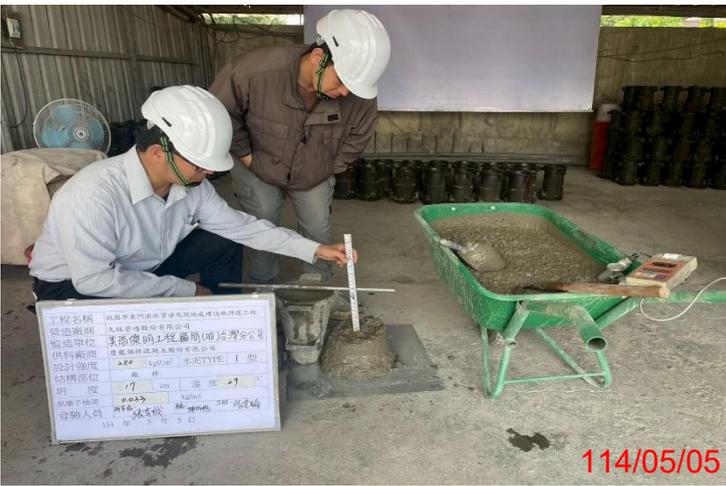
114/05/05

混凝土坍度試驗

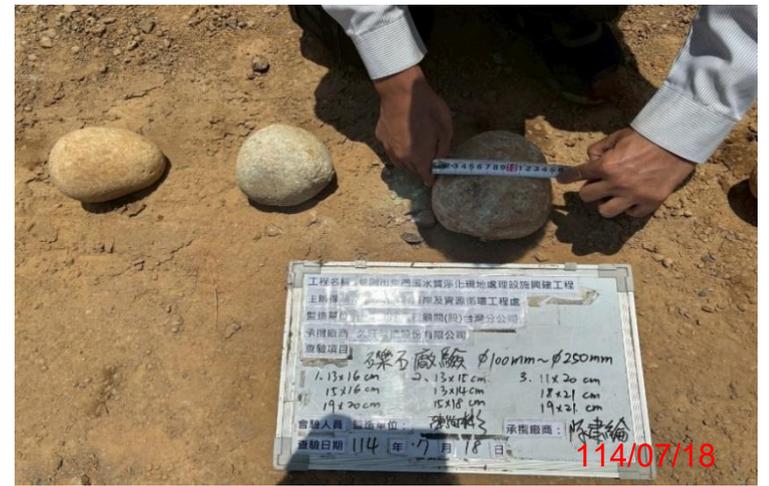
114/07/18

礫石尺寸檢查

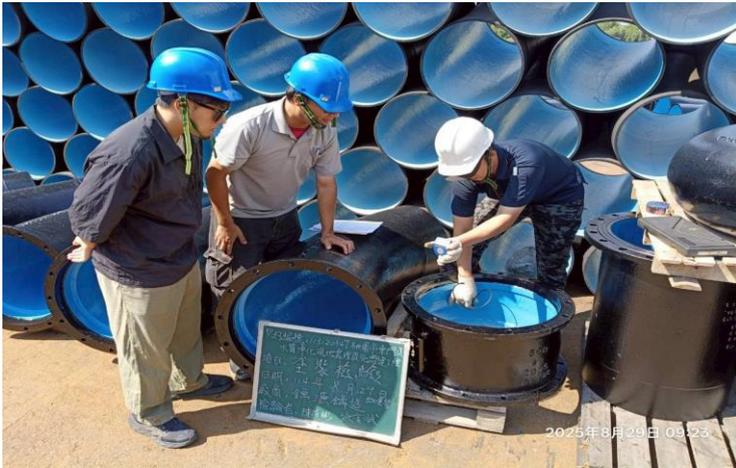
膜厚量測

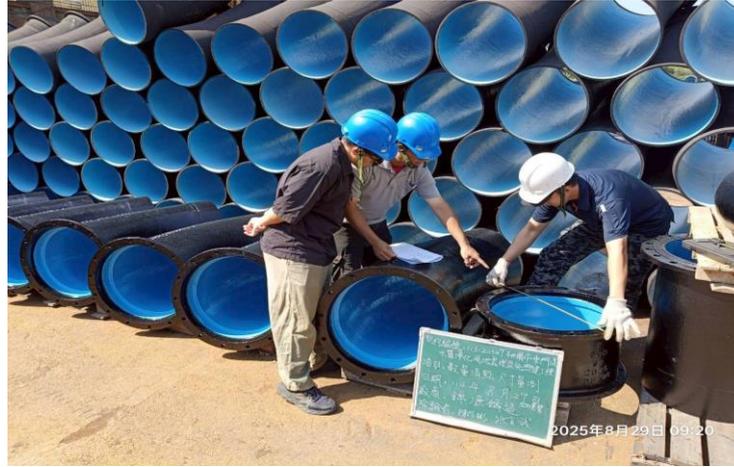
石墨鑄鐵DIP管尺寸量測

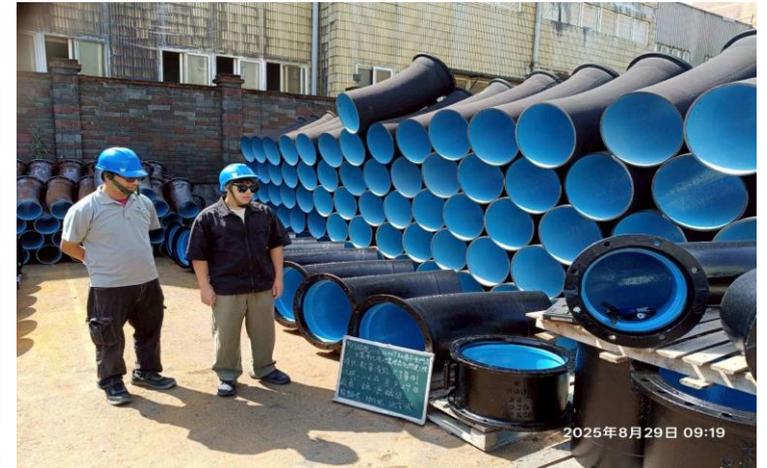
石墨鑄鐵DIP管數量確認

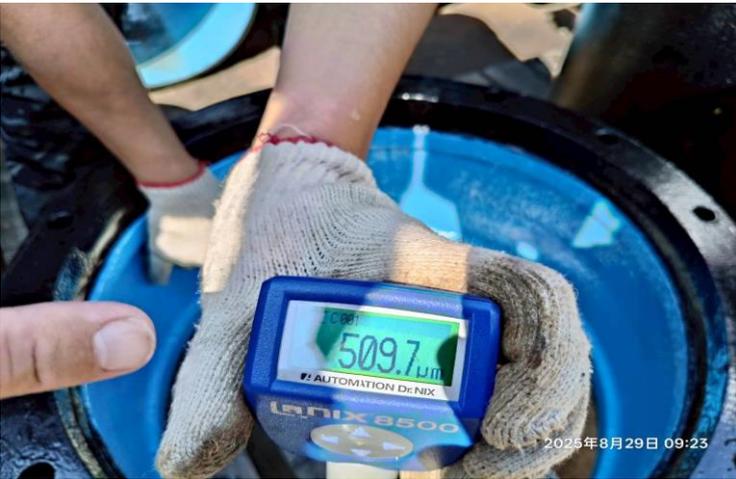
膜厚量測

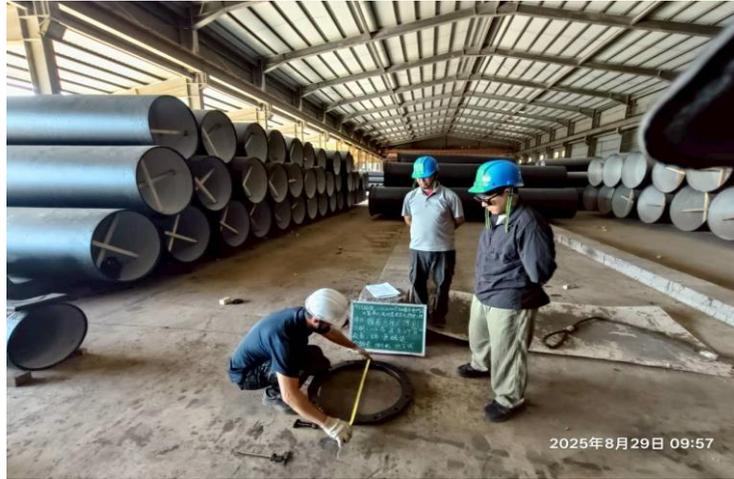
壓圈尺寸量測

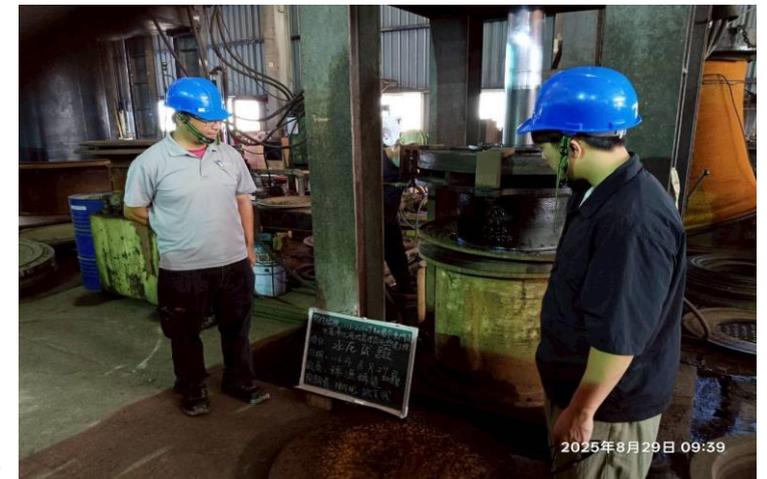
石墨鑄鐵DIP管水壓試驗

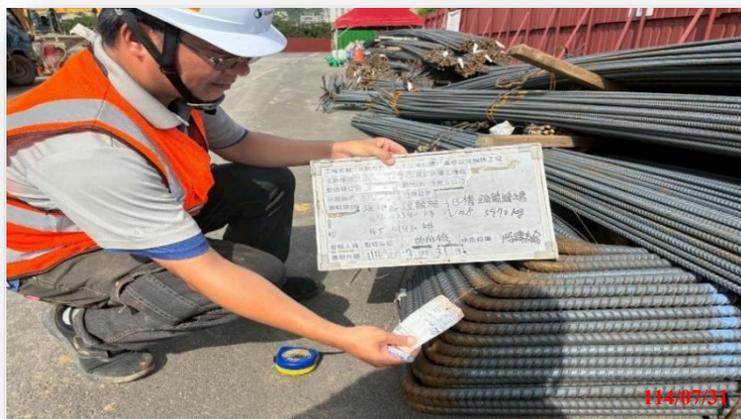
鋼筋材料進場抽驗

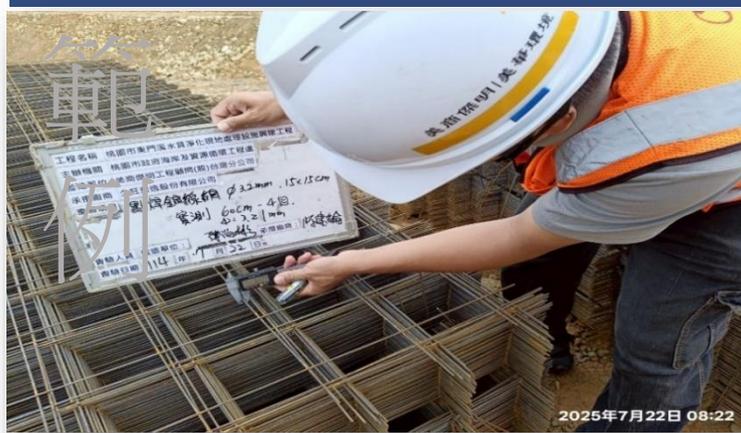
焊接鋼線網進場抽驗

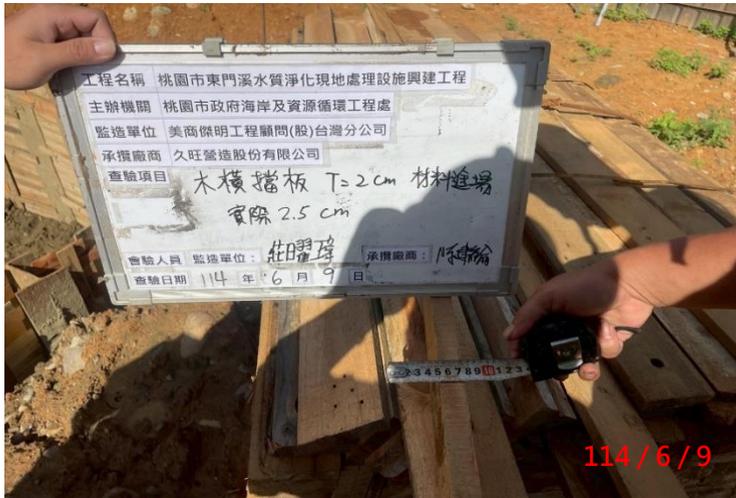
木紋檔板材料進場抽驗

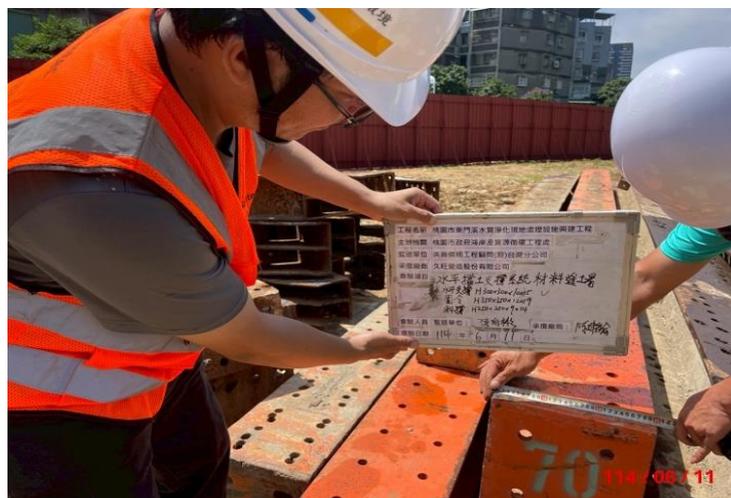
水平支撐材料進場抽驗

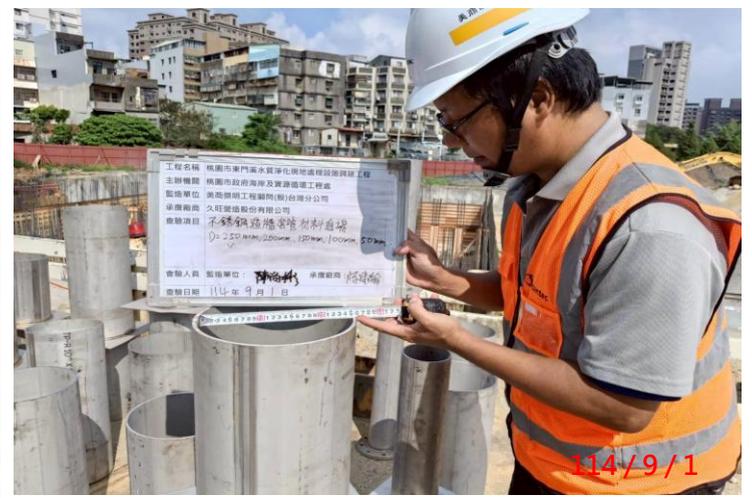
過牆管材料進場抽驗

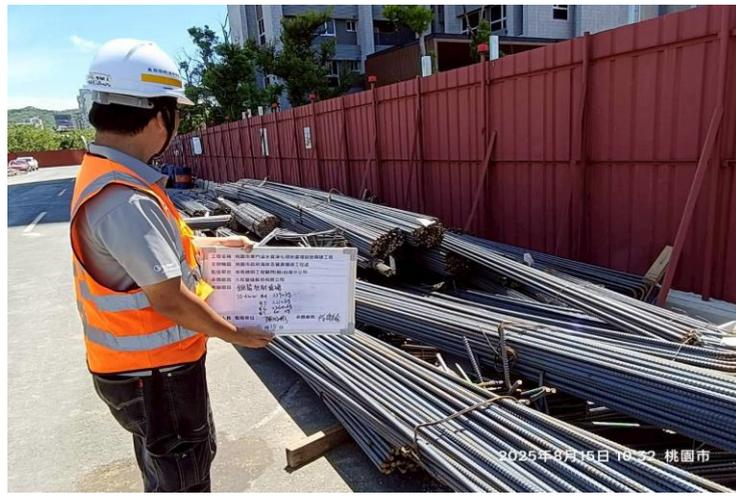
鋼筋材料進場抽驗

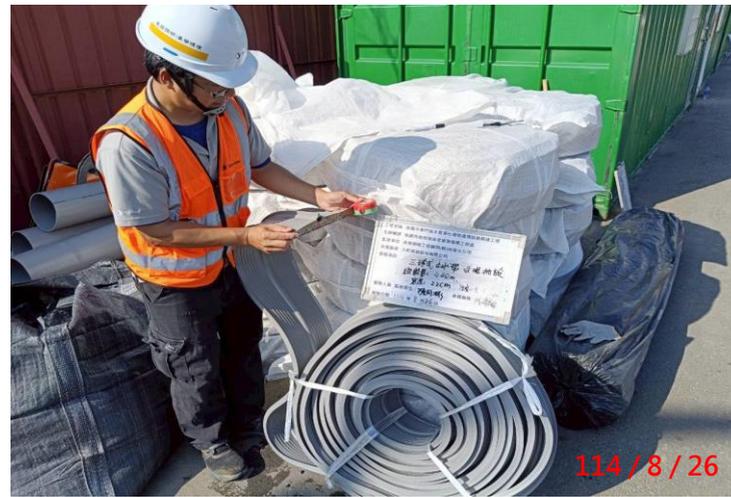
止水帶材料進場抽驗

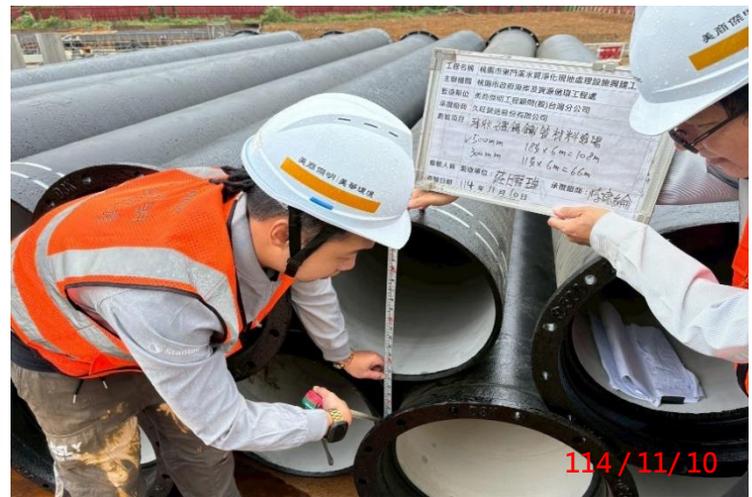
球狀石墨鑄鐵DIP管材料進場抽驗

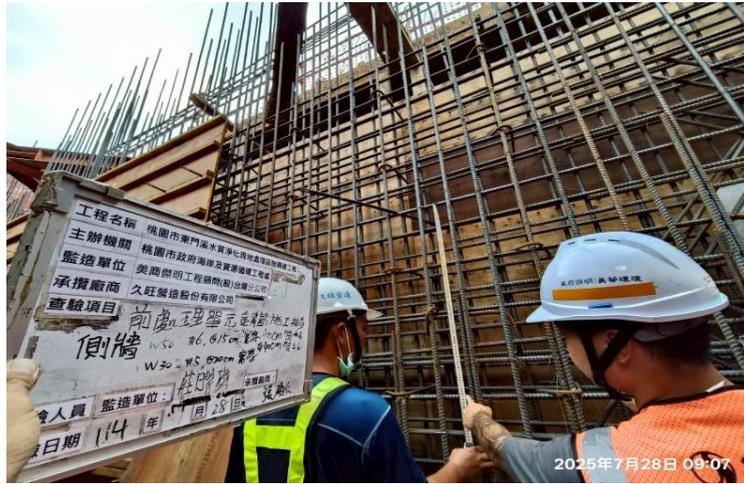
前處理第一層鋼筋施工抽查

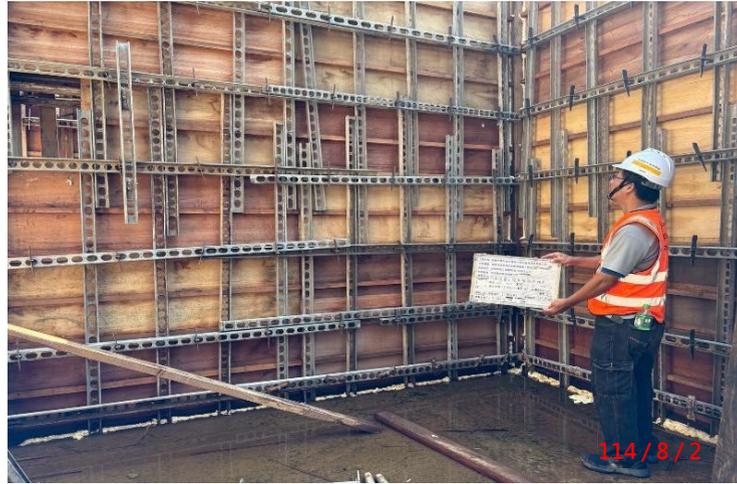
前處理側牆模板組立施工抽查

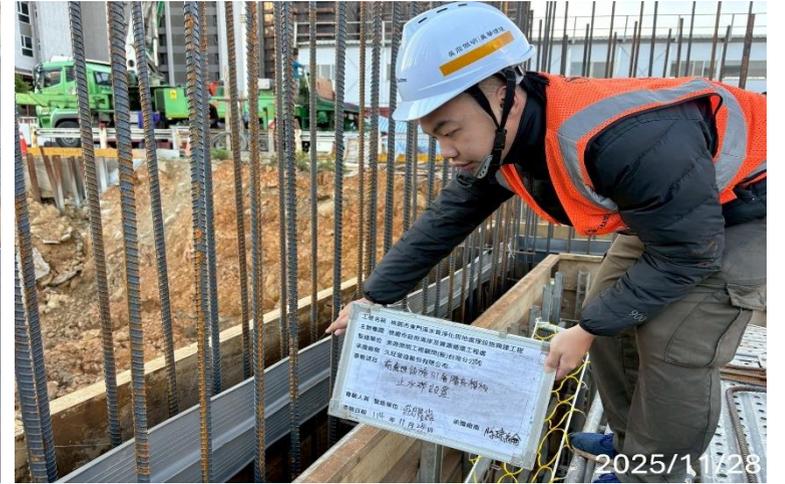
前處理側牆止水帶施工抽查

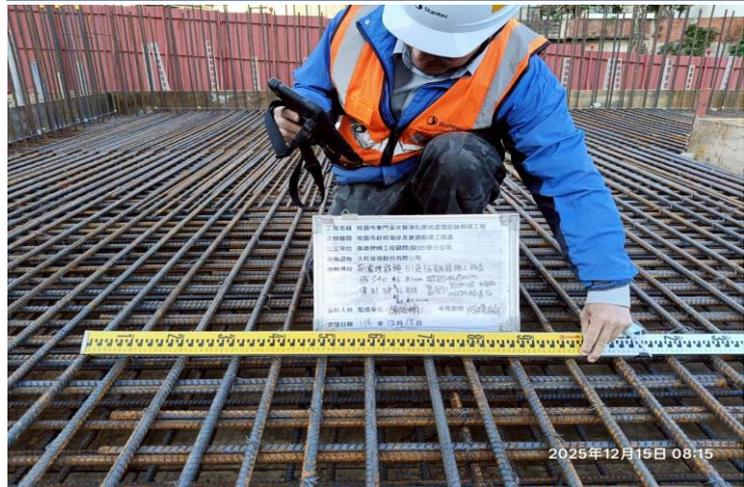
前處理1F底板鋼筋間距施工抽查

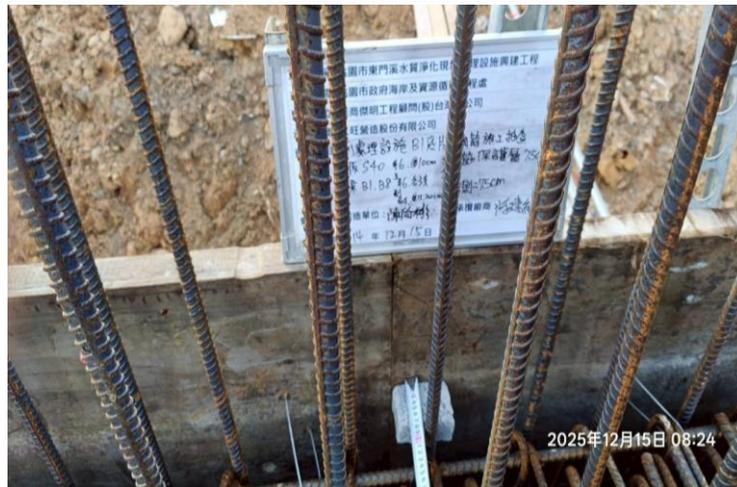
前處理1F底板側牆保護層施工抽查

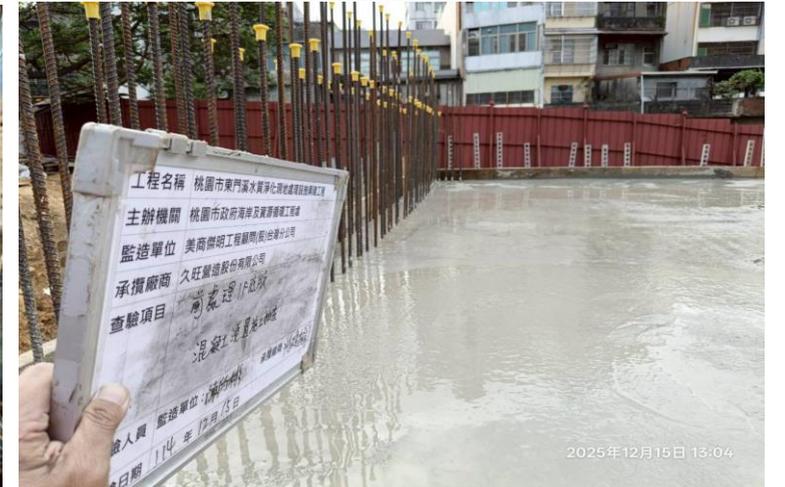
前處理1F底板混凝土澆置施工抽查

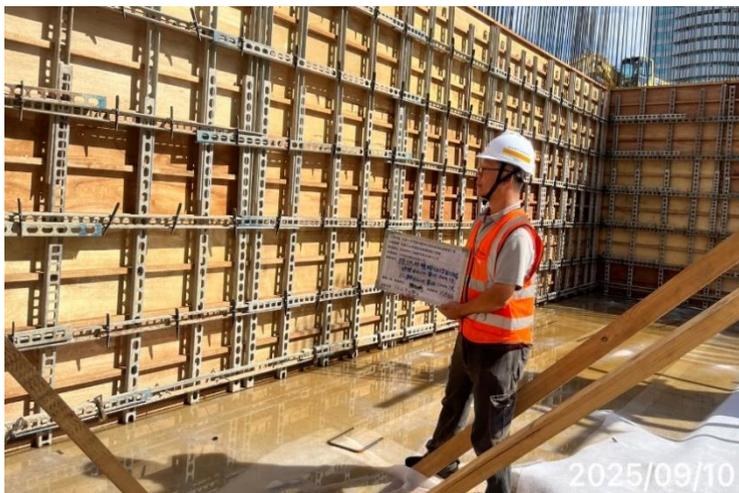
側牆模板組立施工抽查

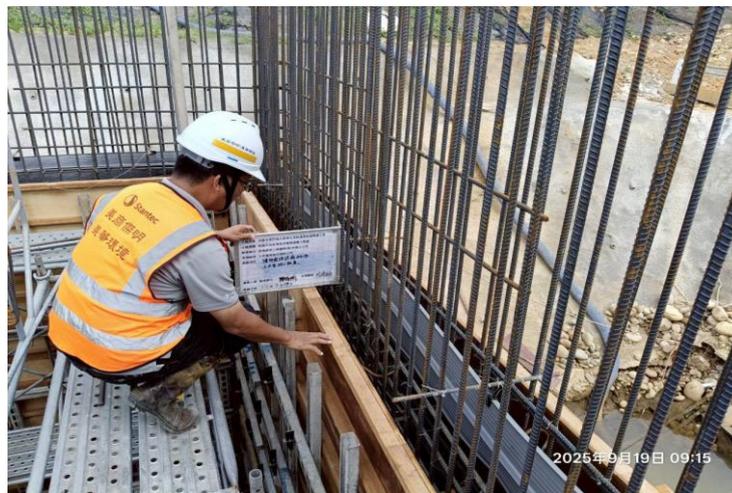
側牆止水帶施工抽查

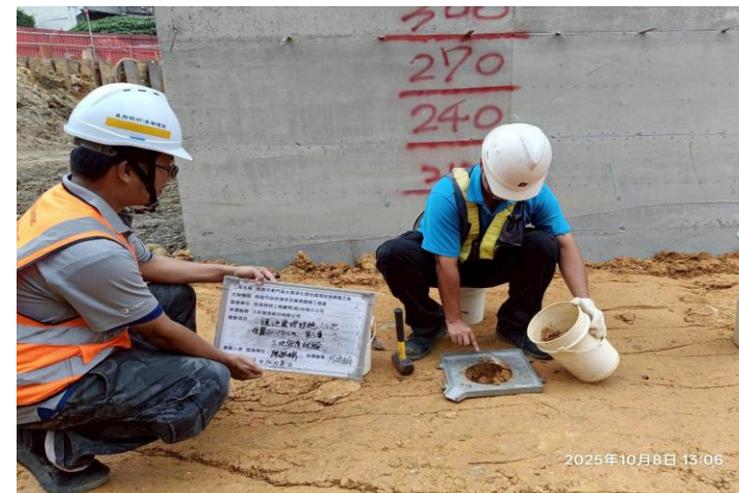
工密試驗施工抽查

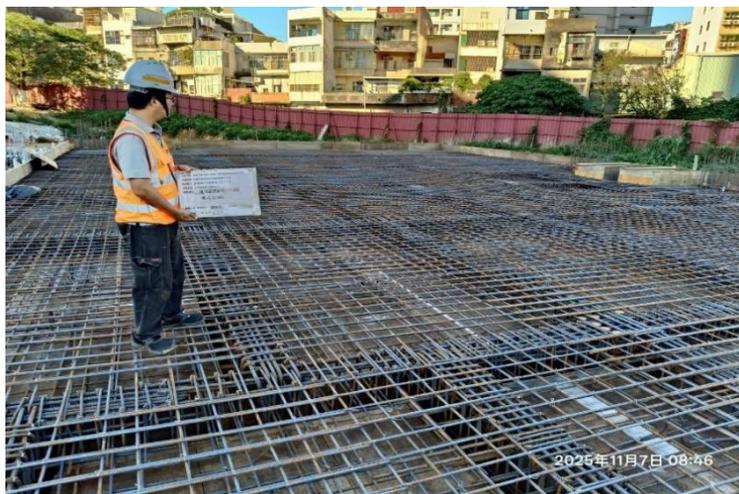
AB槽頂板鋼筋施工抽查

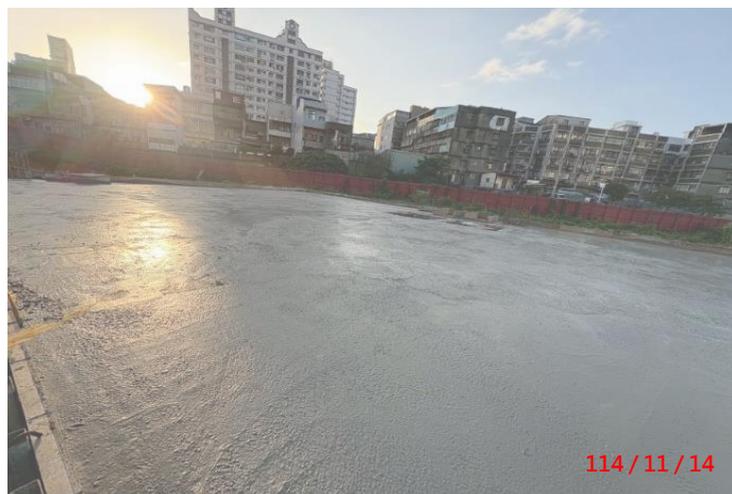
AB槽頂板混凝土澆置施工抽查

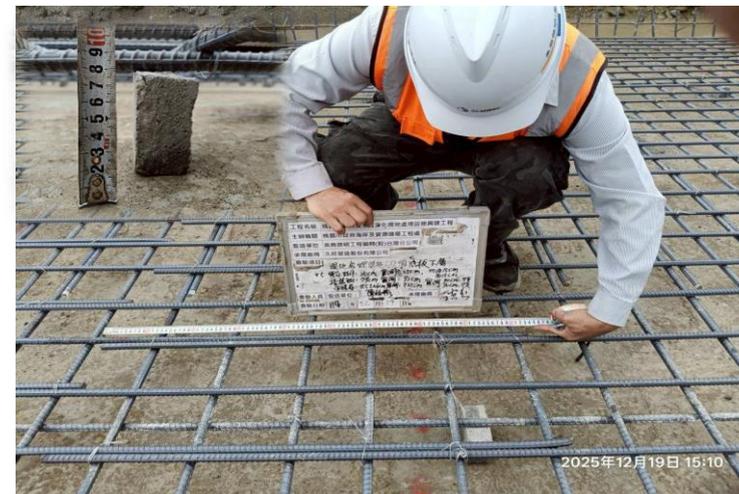
CD槽底板鋼筋搭接及保護層施工抽查

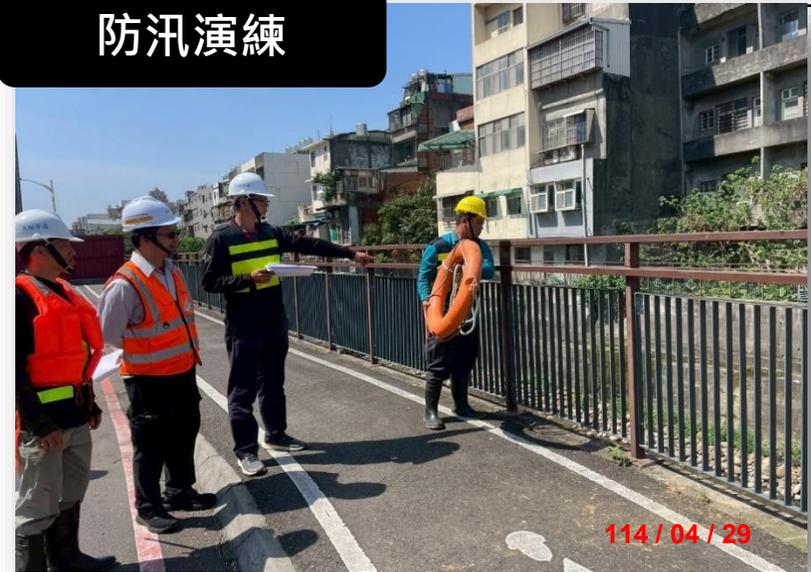
防汛演練

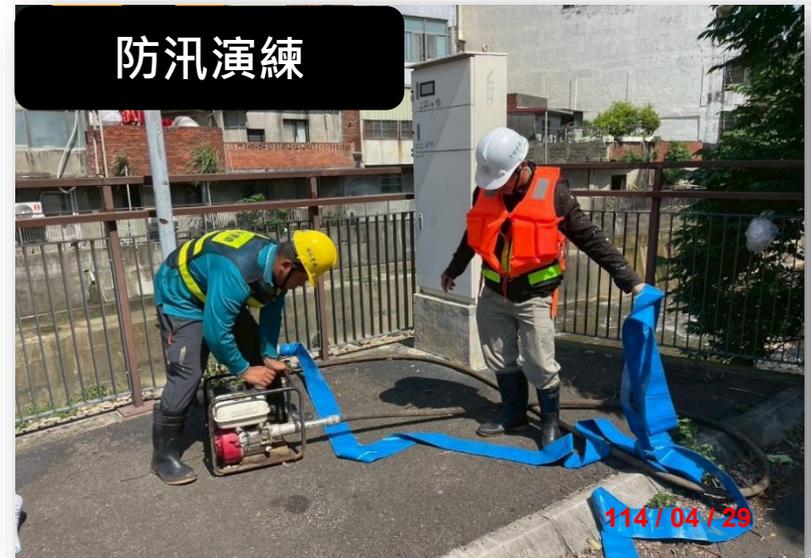
防汛演練
