石岡區綠能設施循環經濟優化計畫興建工程

工程查核簡報

114年7月30日

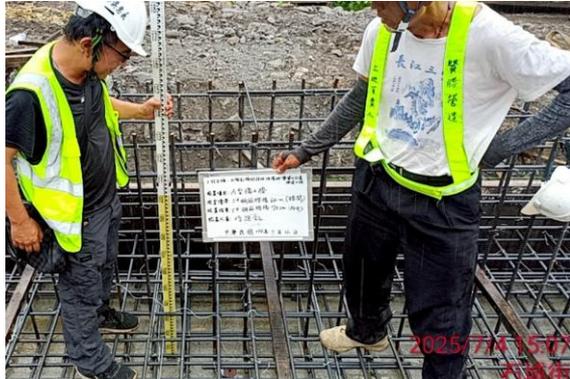
工程名稱：石岡區綠能設施循環經濟優化計畫興建工程	日期：114 年 7 月 4 日	說明：1 鋼筋搭接 / 綁紮 / 7 繫 / (跳步)	位置：擋土牆 A

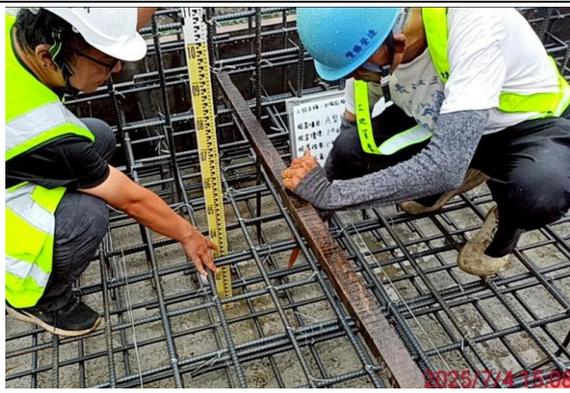
日期：114 年 7 月 4 日	說明：1 鋼筋保護 / 厚度 / 4 水泥墊塊	位置：擋土牆 A

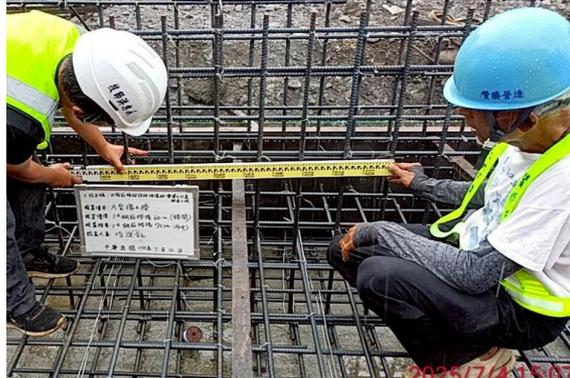
日期：114 年 7 月 4 日	說明：1 鋼筋間距 / 7 繫 / 4	位置：擋土牆 A

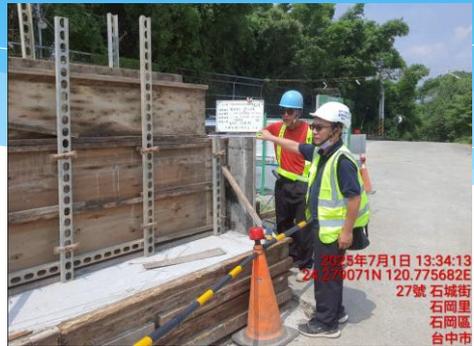
工程名稱：石岡區綠能設施循環經濟優化計畫興建工程	日期：2025年7月1日	項目：入口意象	位置：石岡區
	說明：1. 模板組立	：2. 尺寸	：3. 平整度
	：4. 尚符	：7. 尚符	：1. 尚符

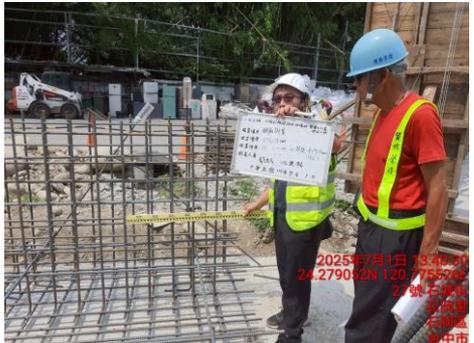
<p>2025年7月1日 13:34:13 24.279071N 120.775682E 27號 石城街 石岡區 台中市</p>			
工程名稱：石岡區綠能設施循環經濟優化計畫興建工程	日期：2025年7月1日	項目：擋土牆	位置：石岡區
	說明：1. 鋼筋綁紮	：2. 間距	：3. 尚符
	：4. 尚符	：7. 尚符	：1. 尚符

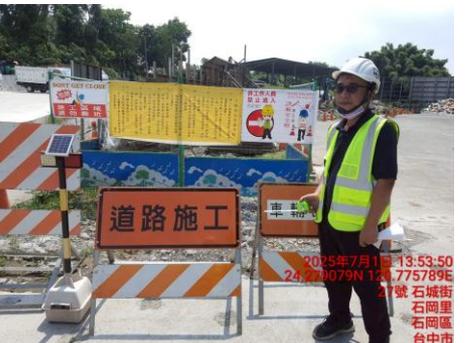
<p>2025年7月1日 13:40:00 24.279052N 120.775520E 27號 石城街 石岡區 台中市</p>			
工程名稱：石岡區綠能設施循環經濟優化計畫興建工程	日期：2025年7月1日	項目：入口	位置：石岡區
	說明：1. 設置	：2. 尚符	：3. 尚符
	：4. 尚符	：7. 尚符	：1. 尚符

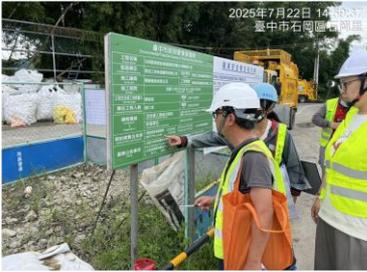
工程名稱：石岡區綠能設施循環經濟優化計畫興建工程	缺失事項：工程告示牌請隨時依最新資訊做更正。

工程名稱	石岡區綠能設施循環經濟優化計畫興建工程		
監造單位	恩旭工程技術顧問有限公司	檢查日期	114.7.22
施工廠商	贊勝營造有限公司	通知改正日期	114.7.22
缺失具體情形：監造技師督導紀錄 1.工程告示牌請隨時依最新資訊做更正。 2.構造物完成面出現鐵絲外露。 3.預留螺栓無保護套。 4.工地材料、雜物任意堆置於現場。			
要求改正單位採取改善措施			
採取改善及預防措施： 1.1即時更換整牌，可使用防水貼紙臨時黏貼，標示修正資訊。 1.2定期（如每週）檢查告示牌內容。 2.1使用鋼絲網或切割機剷除所有外露鐵絲，並清除鏽蝕、汙漬。 2.2教育工班於折模時同時檢查並剷除預留鋼索線與固定鐵絲。 3.1立即為所有預留螺栓套上塑膠保護套或使用膠帶包覆牙紋。 3.2在澆置混凝土前檢查螺栓有無保護。 4.1立即清理現場，將材料分區堆置、廢料集中回收。 4.2定期實施「現場整潔檢查」			
監造人員簽名：葉茂榮 限定完成改善日期：114.7.29			
缺失改善成果確認			
查證日期：114.7.29			
改善結果確認：			
<input checked="" type="checkbox"/> 改善完成 <input type="checkbox"/> 未完成改善情形： <input type="checkbox"/> 其他：			
複查人員簽名：葉茂榮 監造主管簽名：張明芳

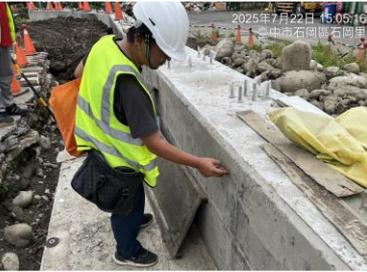
缺失事項：鐵絲外露。

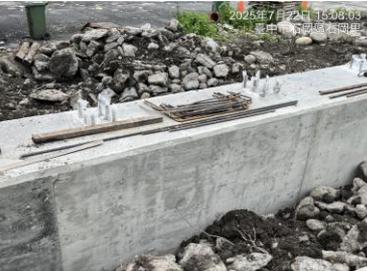
缺失事項：於現場。；工地材料、預留螺栓無保護套。

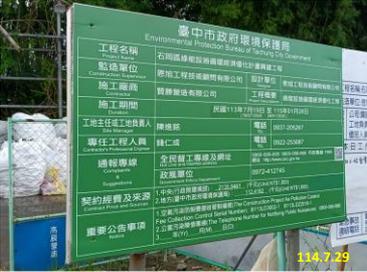
工程名稱：石岡區綠能設施循環經濟優化計畫興建工程	缺失事項改善前：工程告示牌 請隨時依最新資訊做更正。
