# 大漢溪三峽橋下游左岸 礫間接觸曝氣氧化水質淨化現 地處理工程 簡報

簡報日期 98 年 X 月 X 日

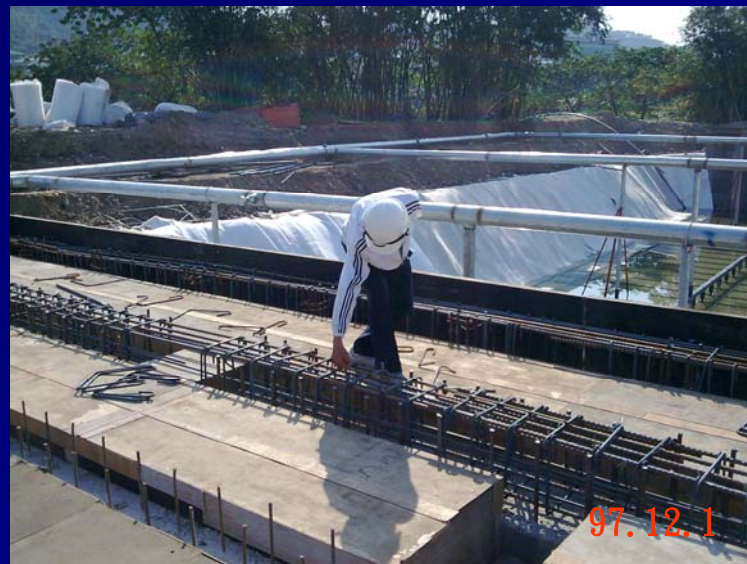
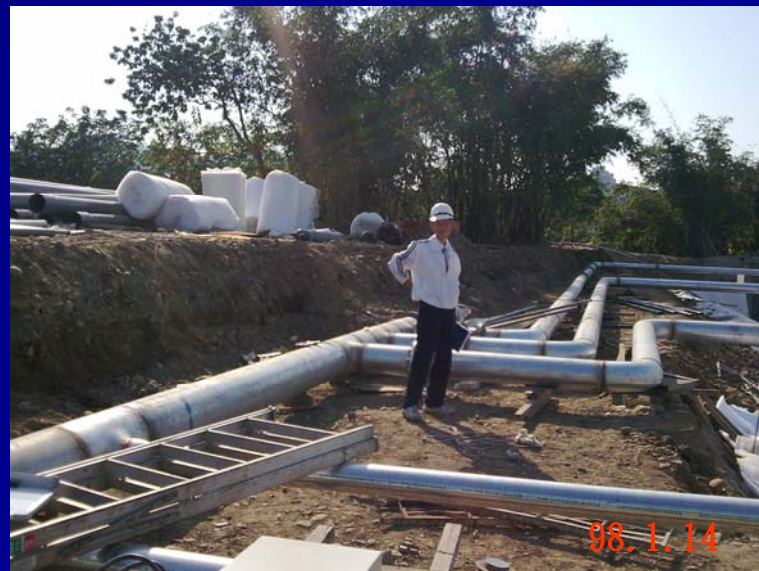
- 部份人員未依規定戴安全帽
- 垃圾隨意棄置

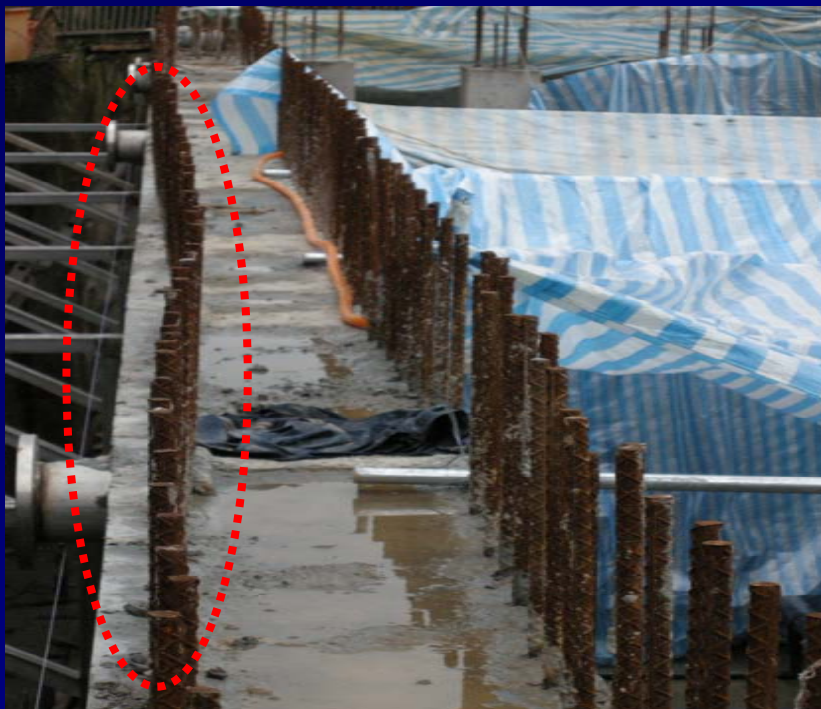
臺北縣景美溪(中正橋)水質淨化計畫  
景美溪深坑中正橋右岸  
接觸氧化系統工程建置計畫

槽頂露出之預留鋼筋保護層不均勻  
一致，即自2.5~10cm。

於牆身鋼筋綁紮時，以鋼筋間隔器加強。

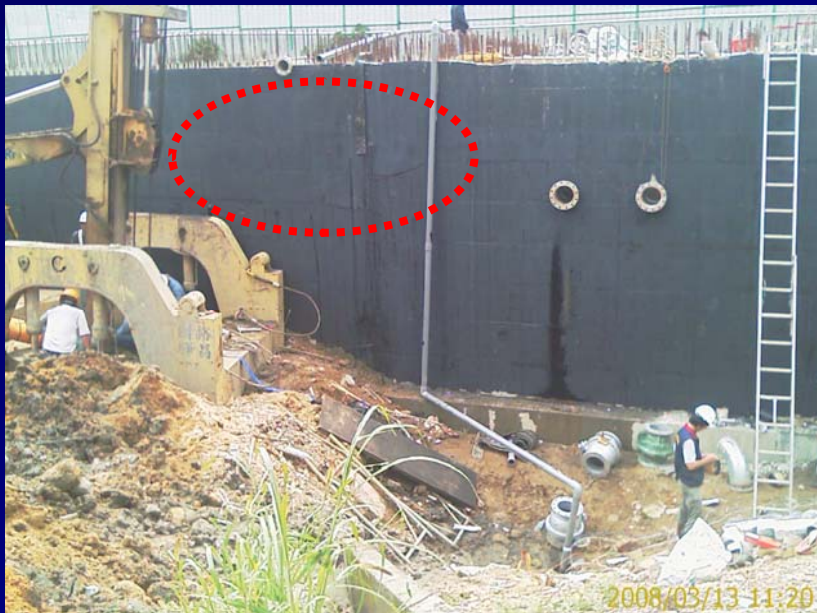
臺北縣景美溪(中正橋)水質淨化計畫  
景美溪深坑中正橋右岸  
接觸氧化系統工程建置計畫

牆體分二次施工，第一、二層間  
之施工縫不良，請改善。

於澆置完成面，以膠帶及水線標記高程。

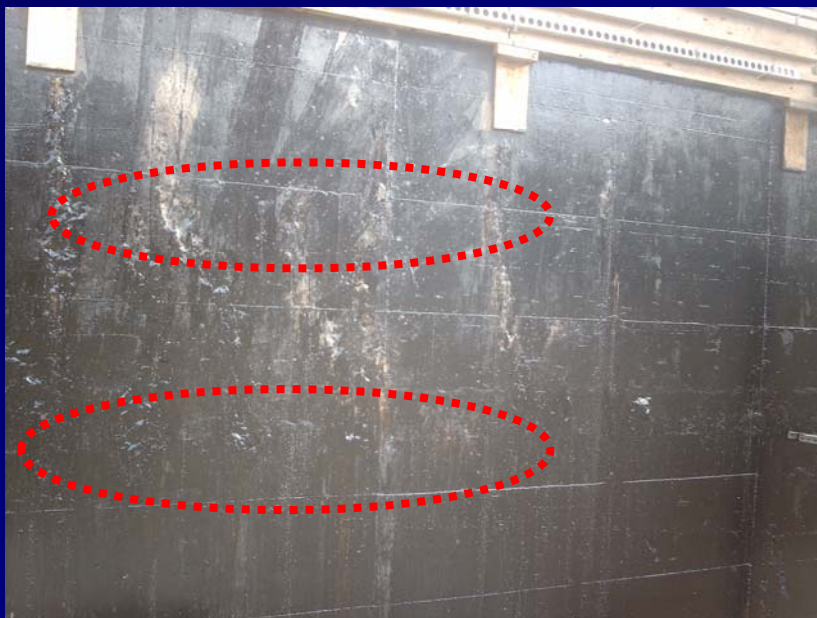
臺北縣景美溪(中正橋)水質淨化計畫  
景美溪深坑中正橋右  
接觸氧化系統工程建置計畫

牆體螺桿拆除處有滲水現象。

螺旋拉桿兩端於模板面，以模板固定器  
(俗稱“蓮霧頭”)固定；拆模時可將其  
拔除，並以無收縮水泥填充其孔洞。

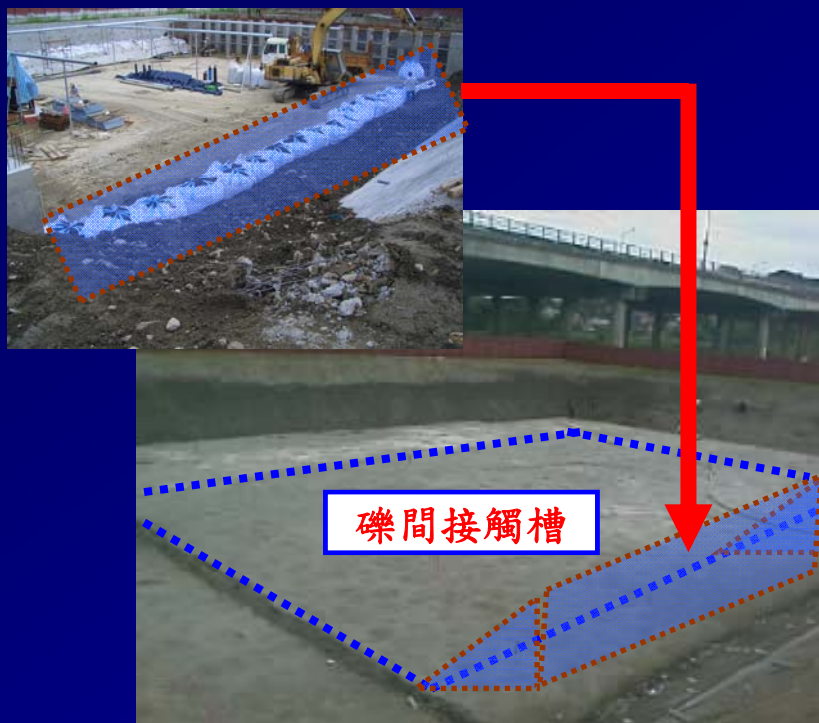
## 新店溪流域秀朗礫間接觸曝氣氧化工程

礫間接觸槽兩側牆體需以充填土石後之“太空包”堆疊，施作不易。
