施工履約管理概論

主講人：梁賢文

- 一、概說
- 二、施工管理
- 三、品質管理
- 四、進度管理
- 五、預付款及估驗計價
- 六、變更設計
- 七、工程督導與查核
- 八、驗收
- 九、支付尾款
- 十、風險管理及危機處理
- 十一、結論

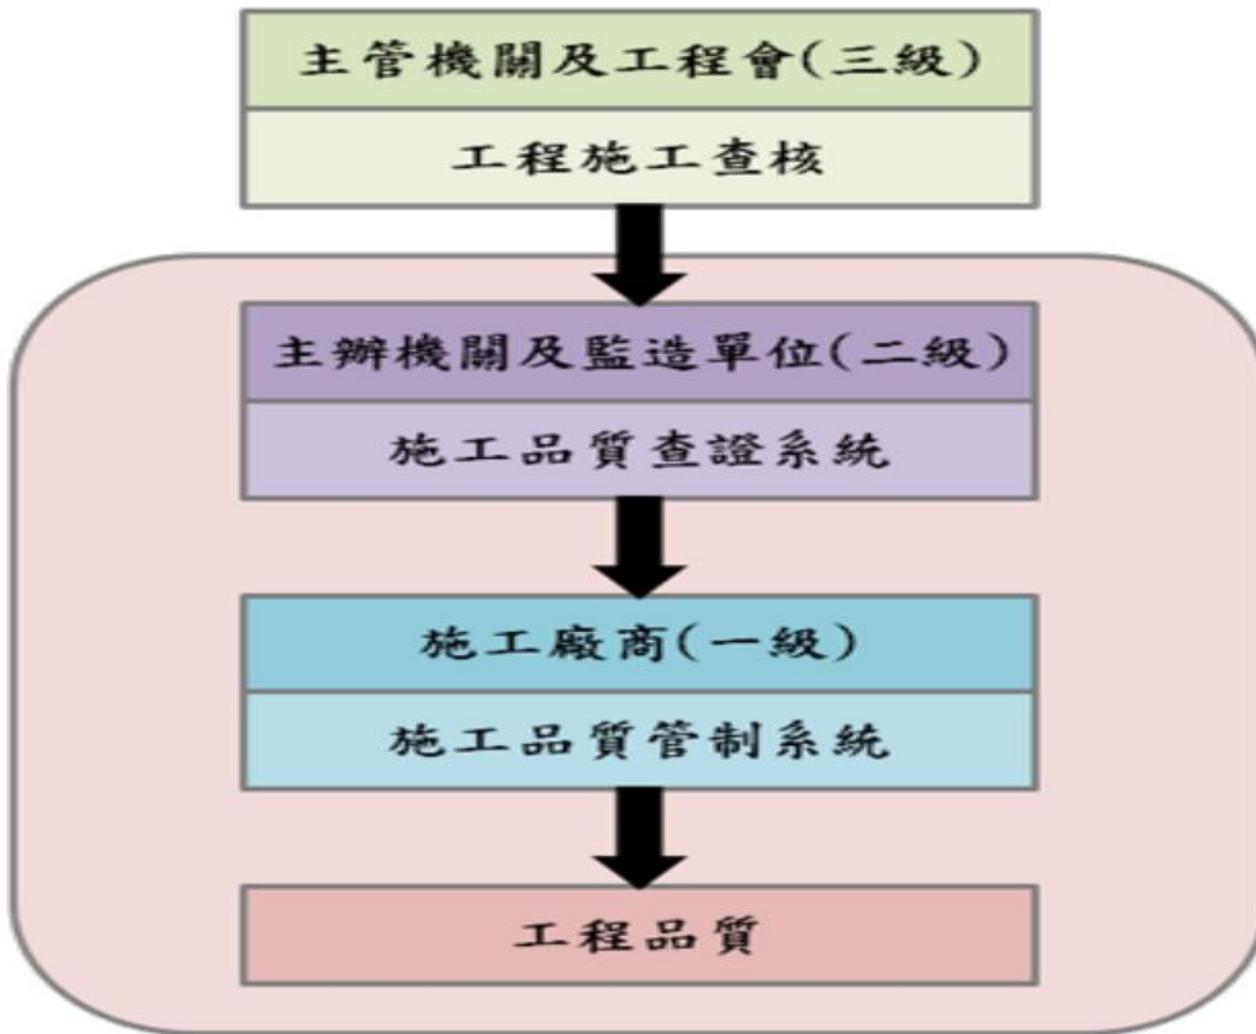
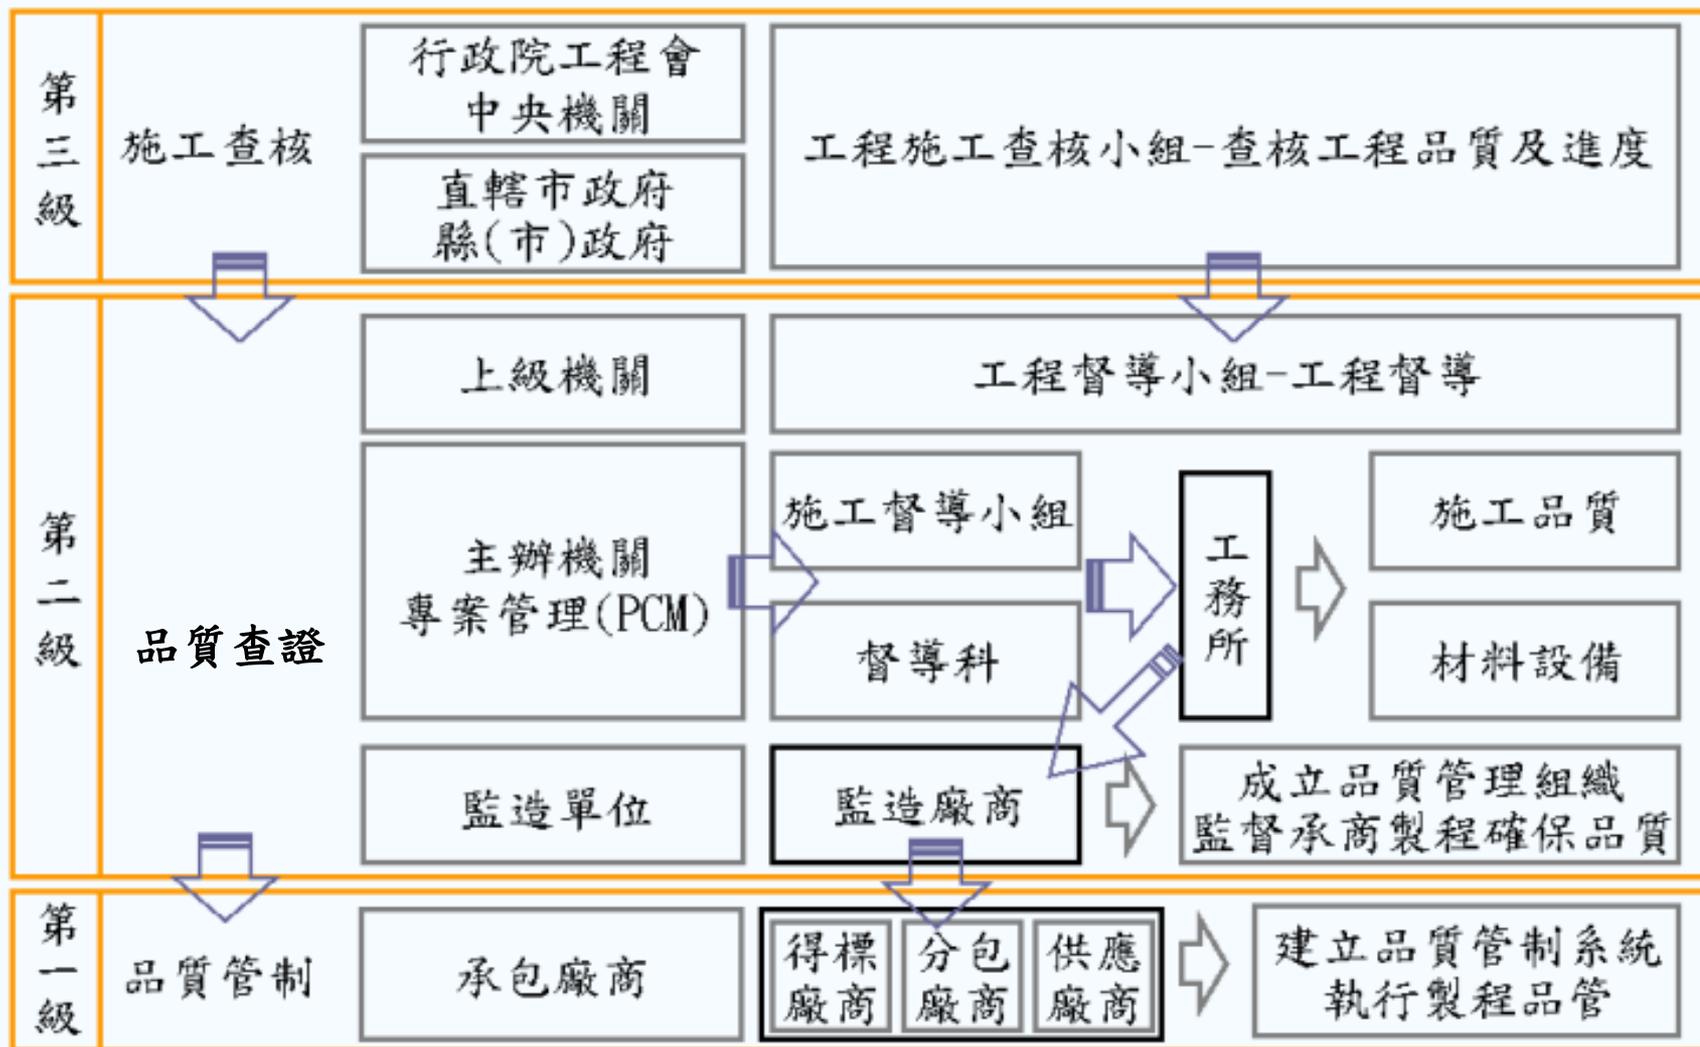
公共工程三級品質管制制度組織架構圖

3.1 公共工程施工品質管理制度

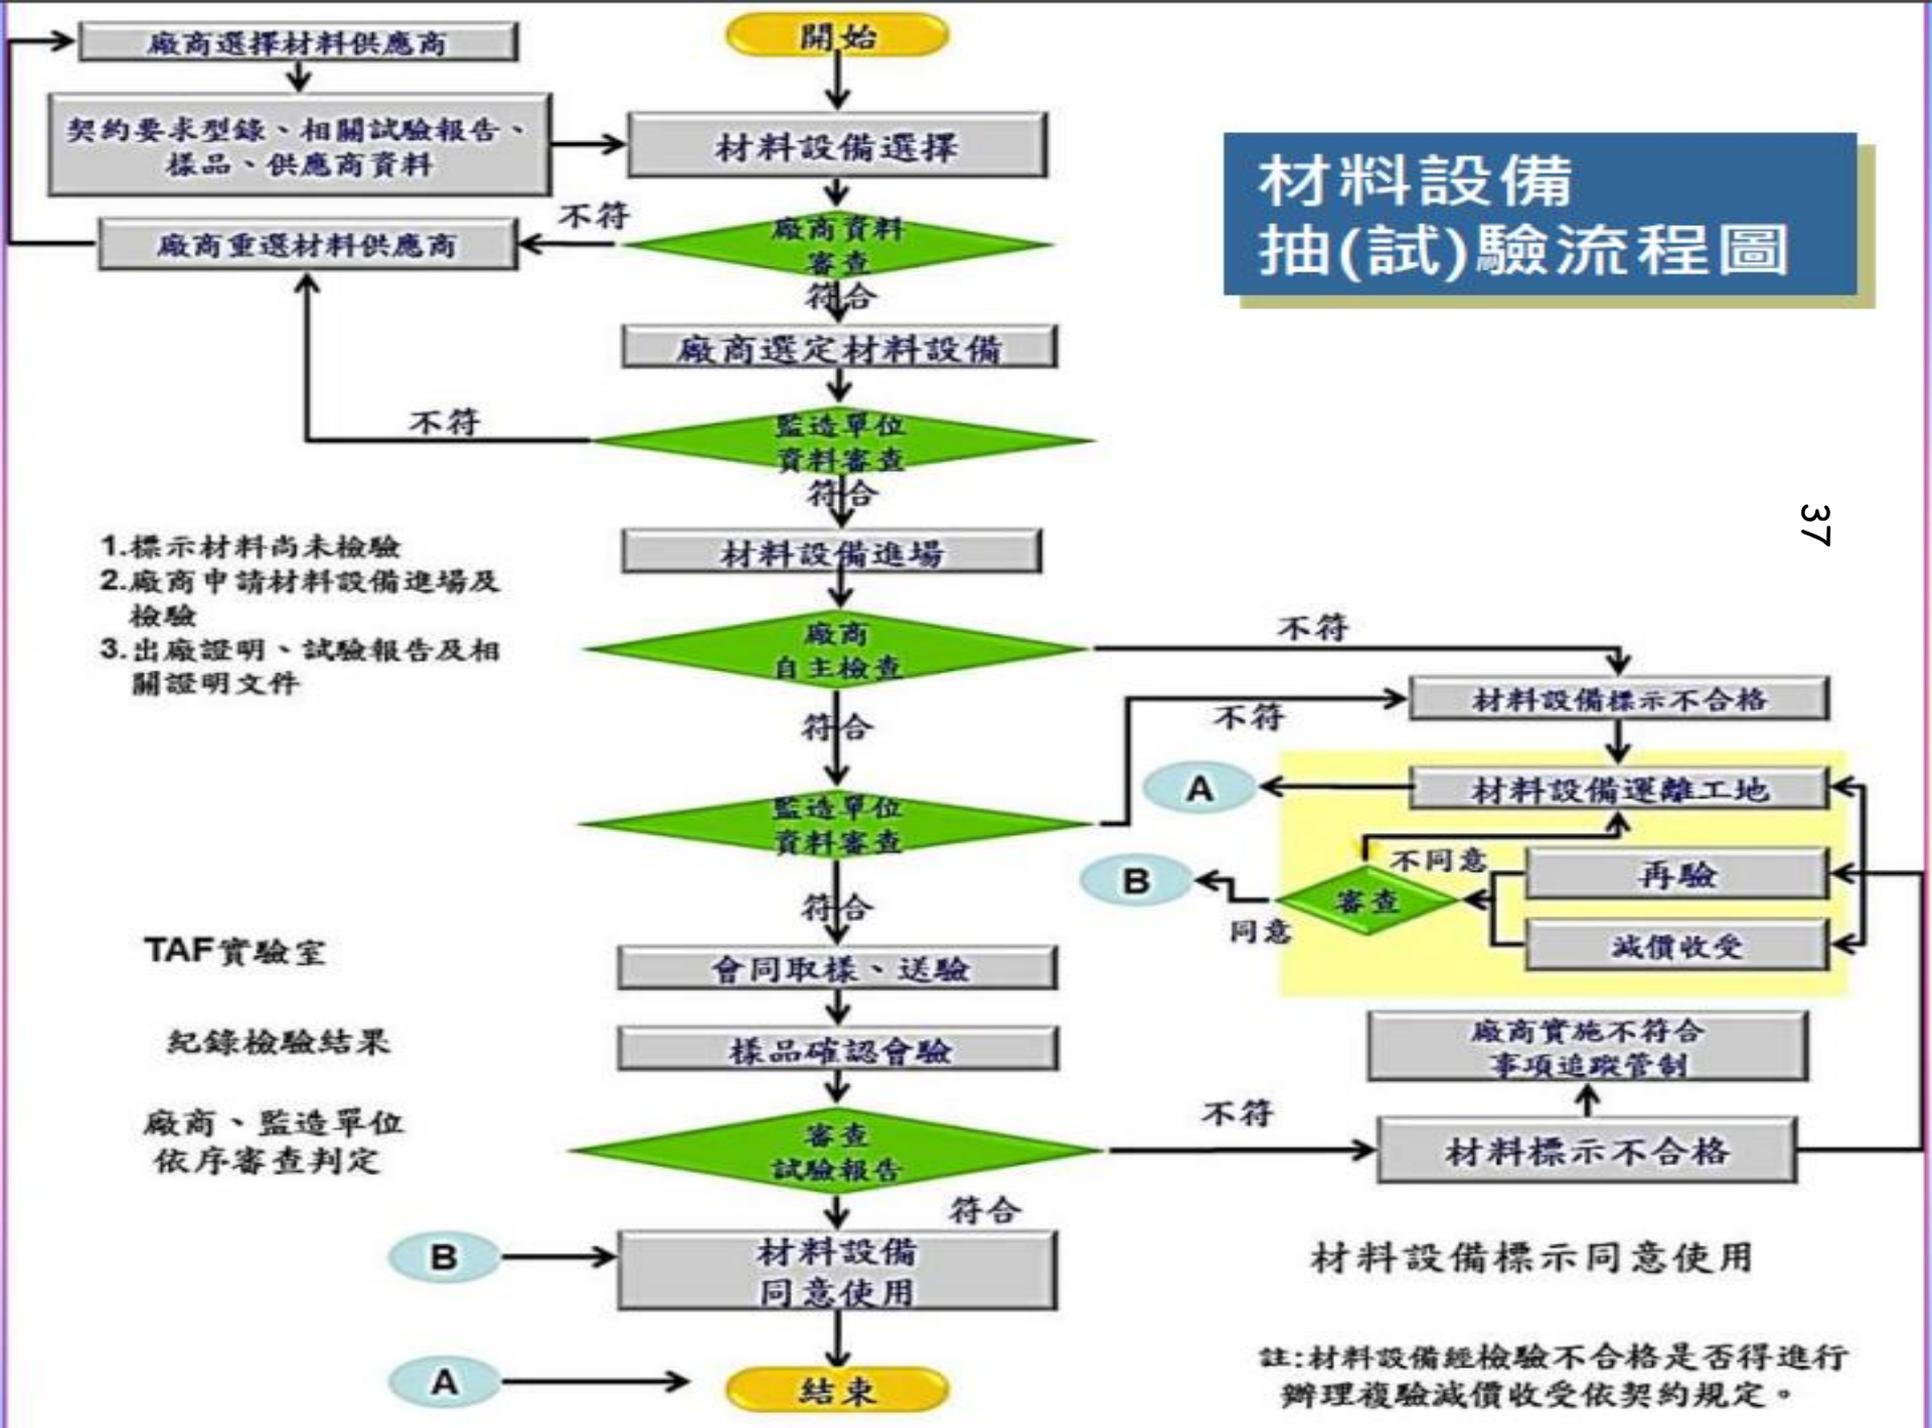
材料設備抽(試)驗流程圖

1. 標示材料尚未檢驗
2. 廠商申請材料設備進場及檢驗
3. 出廠證明、試驗報告及相關證明文件

TAF實驗室
紀錄檢驗結果
廠商、監造單位
依序審查判定

材料設備標示同意使用

註:材料設備經檢驗不合格是否得進行辦理複驗減價收受依契約規定。

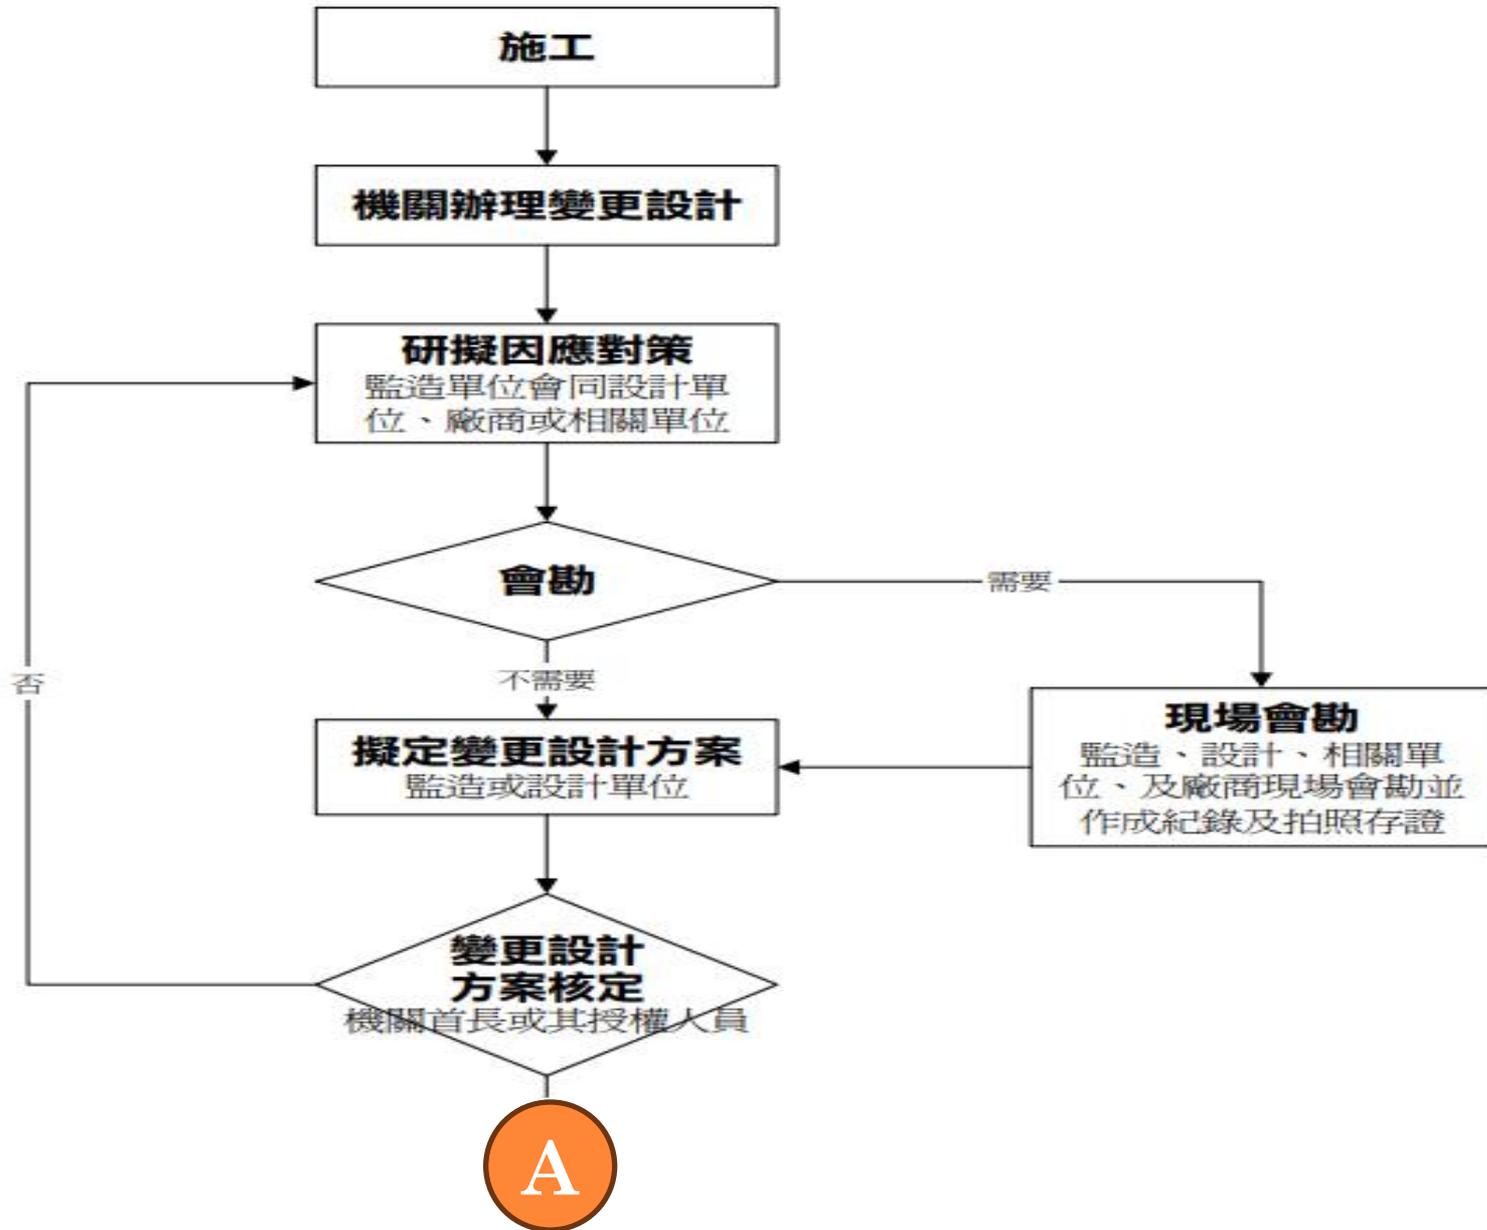
變更設計作業參考流程

- 廠商依採購契約要項第21條或契約規定要求變更設計，其作業流程參照本表辦理。
- 領有建築執照(建築許可)者應依建築法規定向主管建築機關申請辦理。

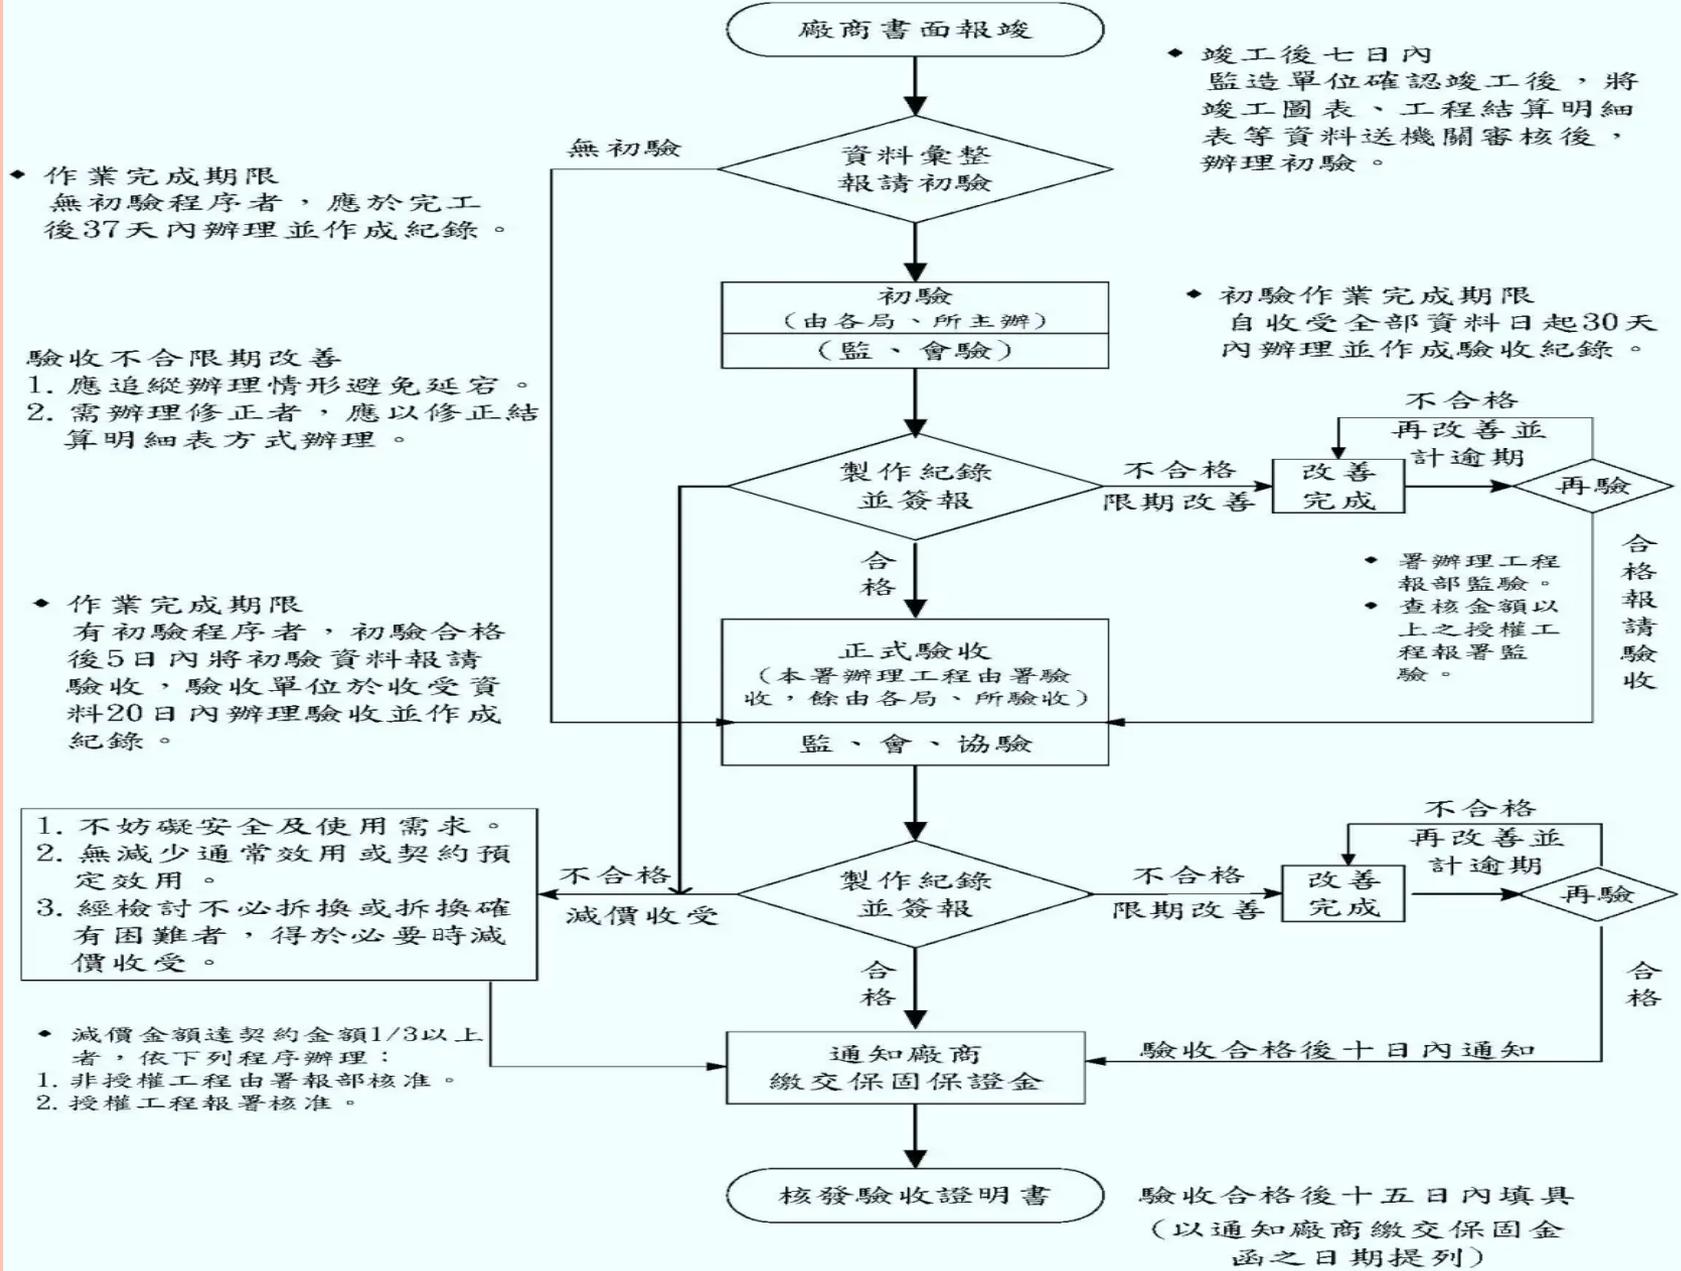
驗收作業流程圖

依政府採購法/第五章(驗收)/第71、72、73條及政府採購法施行細則/第五章(驗收)/第92~101條之規定，工程竣工驗收作業得分為：①竣工確定、②初驗、③驗收等三階段，其程序簡要概列如下：

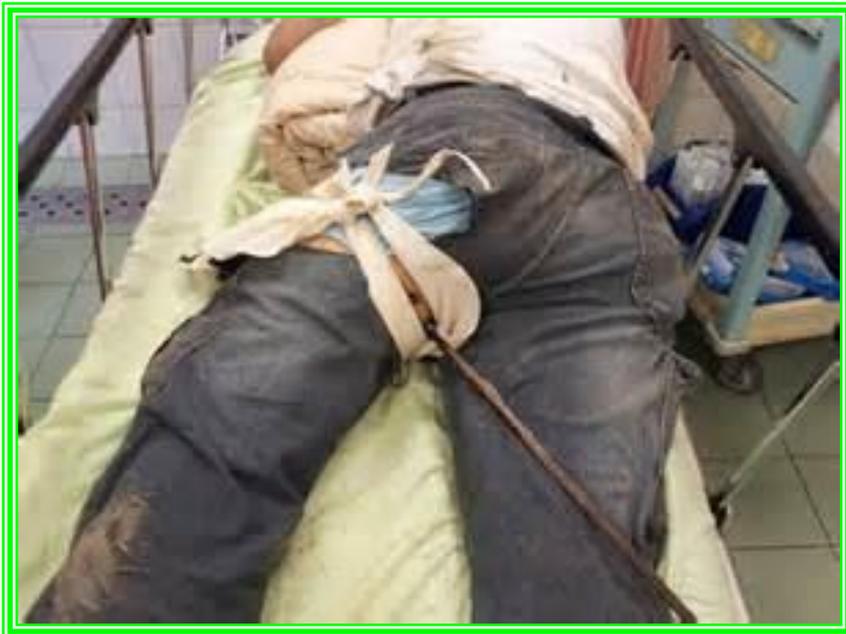
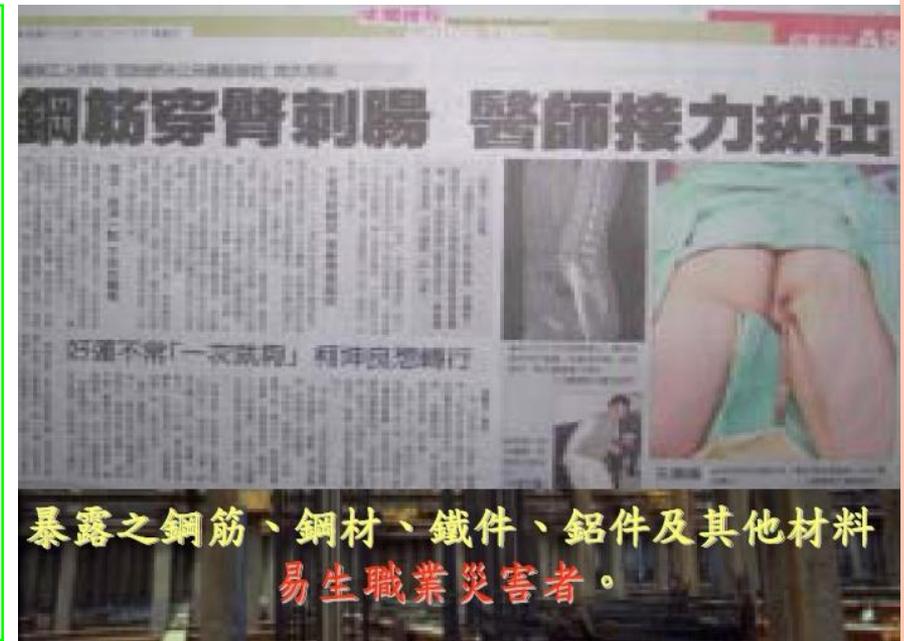
營造安全衛生設施標準第5條

暴露之鋼筋、鋼材、鐵件、鋁件及其他材料等易發生職業災害者，應採取彎曲尖端、加蓋或加裝護套等防護設施。

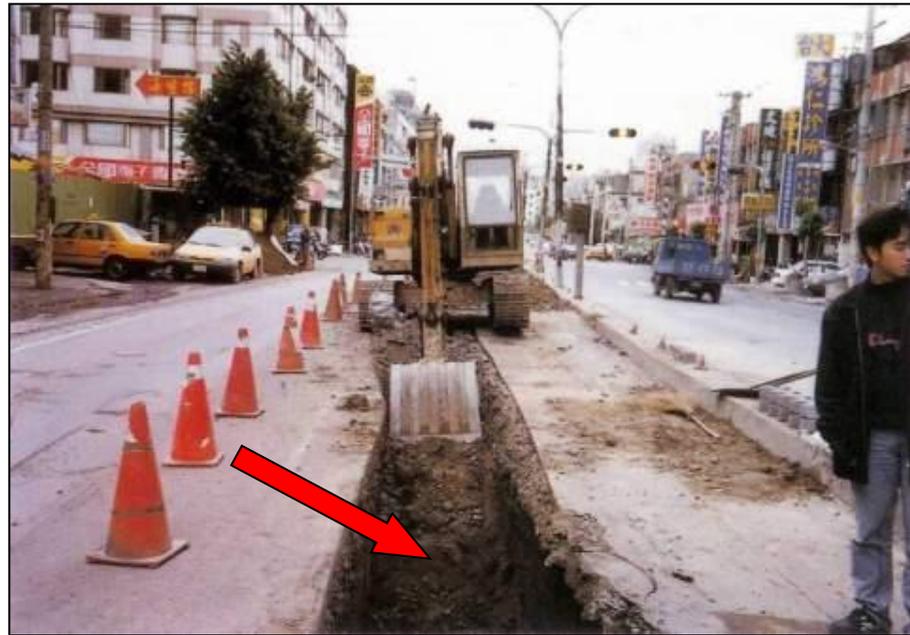
管道工程業勞工從事已開挖之管溝內清理管頭處之砂子時，因土石崩塌，造成一人死亡之職業災害

- 1.開挖之管溝長約5公尺，寬約1公尺，深度約1.9公尺。
- 2.崩塌之土石約為2 ~ 3 M³，開挖兩側並未設擋土支撐。

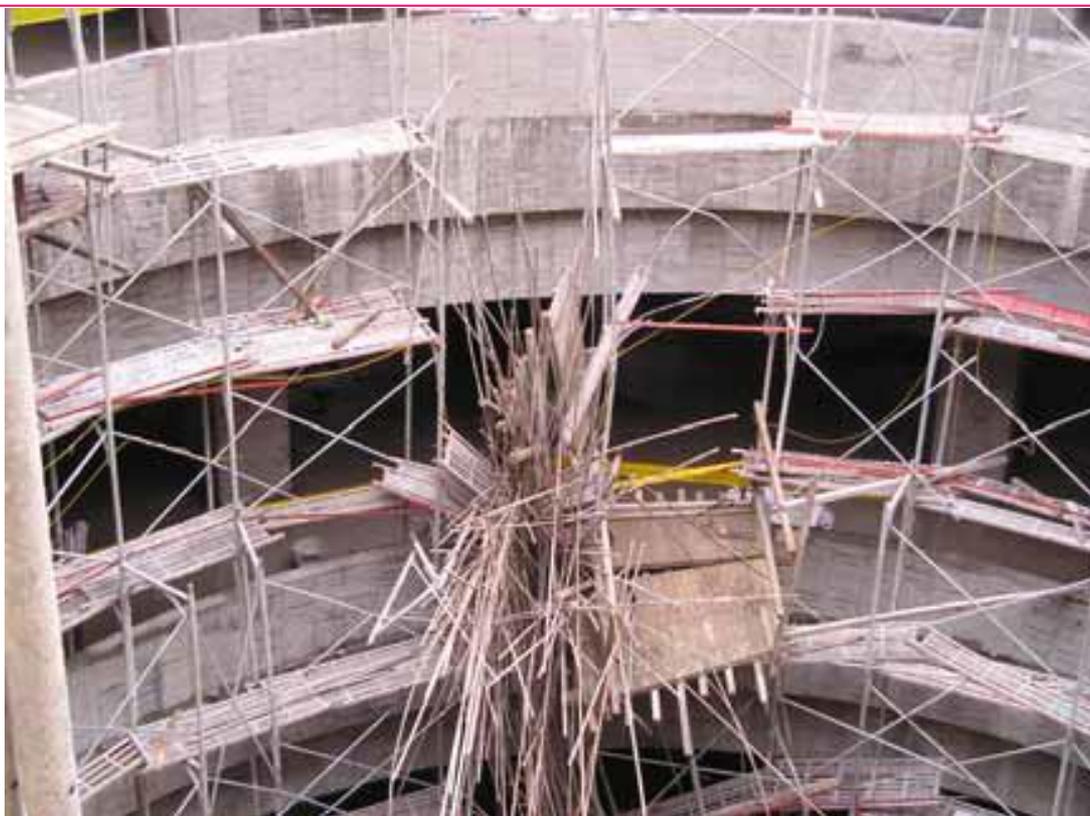
◎雇主對於放置各類物料之構造物或平臺，應具安全之負荷強度： #30

施工架上所架設供放置模板材料之平台未具安全之負荷強度，造成平台無法承受負荷而倒塌落下，連帶使於平台上作業之勞工墜落
