# 不同施工工項品質常見缺失態樣

# 各工項施工品質常見缺失

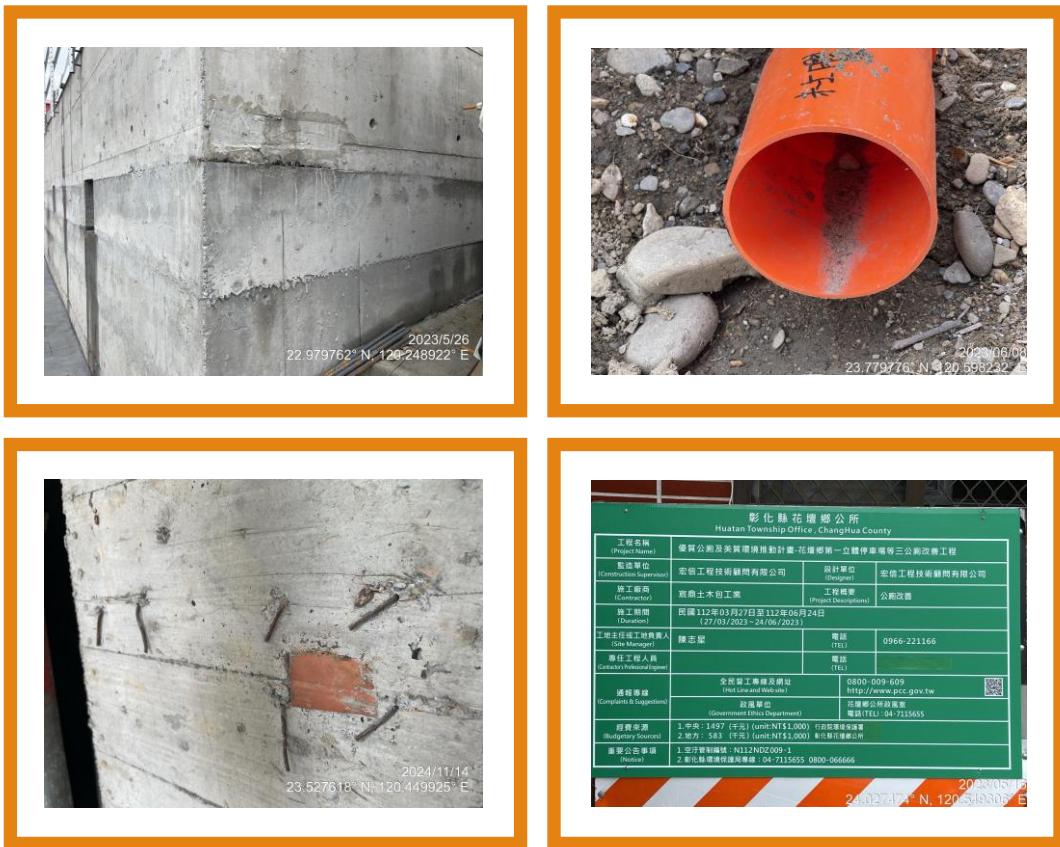
為了方便瞭解不同施工工項所發生的常見缺失，故製作不同工項的常見缺失態樣圖，統計時間為113年至114年，共計89件查核案件，其中施工品質以工地管理中的【5.09.08】無工程告示牌或內容未符合規定最常見，有52.81%有此缺失，其他還有【5.09.09】工地現場機具與材料任意堆置，未妥善保護，有25.84%有此缺失，另外混凝土施工相關缺失有【5.01.01】混凝土澆置、搗實不合規範，有冷縫、蜂窩或孔洞產生、【5.01.04】混凝土表面殘留雜物(如鐵絲、鐵件、模板)皆有23.6%有此缺失，故挑選常見幾項常見缺失圖像態樣供機關及廠商使用，以未來降低工程常見缺失比例，並能提升工程品質
