# 大漢溪三峽橋下游左岸 礫間接觸曝氣氧化水質淨化現 地處理工程 簡報

簡報日期 98 年 X 月 X 日

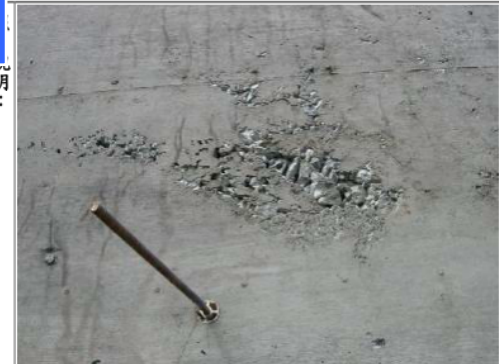
說明：  
 前：改善中 ☐ 改善後 ☐  
 位置：  
 工地現場  
 項目：  
 澆置面出現蜂窩  
☐ 鋼筋 ☐ 模板 ☐ 混凝土 ☐ 檢測
