# 大漢溪三峽橋下游左岸 礫間接觸曝氣氧化水質淨化現 地處理工程 簡報

簡報日期 98 年 X 月 X 日

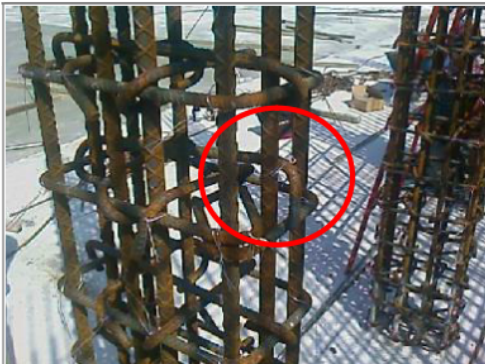
說明：  
 前：改善中 ☐ 改善後 ☐  
 位置：  
 前處理 C1 柱  
 項目：  
 柱箍筋綁紮不確實  
☐ 鋼筋 ☐ 模板 ☐ 混凝土 ☐ 檢測

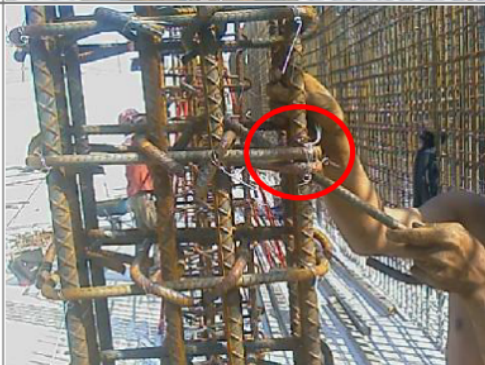
照片說明：  
☐ 改善前 ☒ 改善中 ☐ 改善後  
 位置：  
 前處理 C1 柱  
 項目：  
 柱箍筋綁紮不確實  
☐ 開挖 ☐ 鋼筋 ☐ 模板 ☐ 混凝土 ☐ 檢測

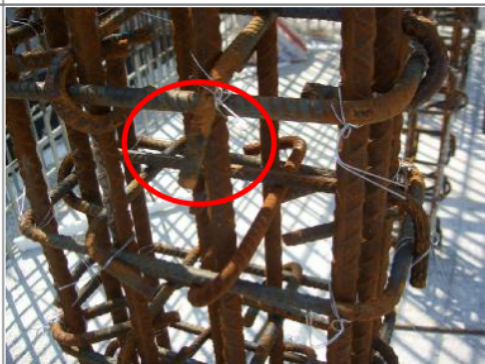
照片說明：  
☐ 改善前 ☐ 改善中 ☒ 改善後  
 位置：  
 前處理 C1 柱  
 項目：  
 柱箍筋綁紮不確實  
☐ 開挖 ☐ 鋼筋 ☐ 模板 ☐ 混凝土 ☐ 檢測

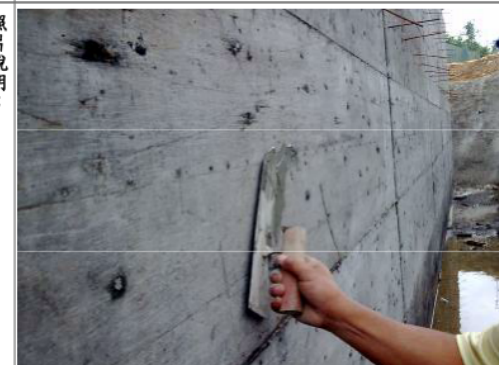
照片說明：  
☐ 改善前 ☒ 改善中 ☐ 改善後  
 位置：  
 工地現場  
 項目：  
 澆置面出現蜂窩  
☐ 開挖 ☐ 鋼筋 ☐ 模板 ☐ 混凝土 ☐ 檢測

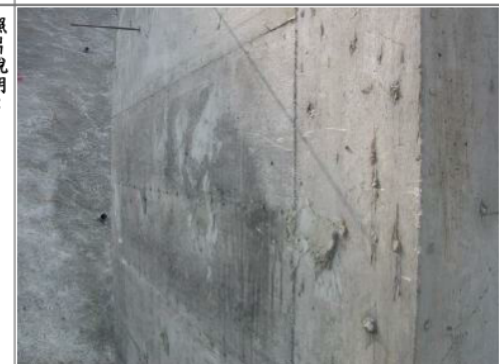
照片說明：  
☐ 改善前 ☐ 改善中 ☒ 改善後  
 位置：  
 工地現場  
 項目：  
 澆置面出現蜂窩  
☐ 開挖 ☐ 鋼筋 ☐ 模板 ☐ 混凝土 ☐ 檢測

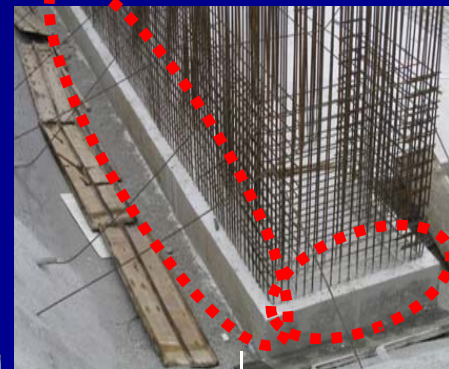
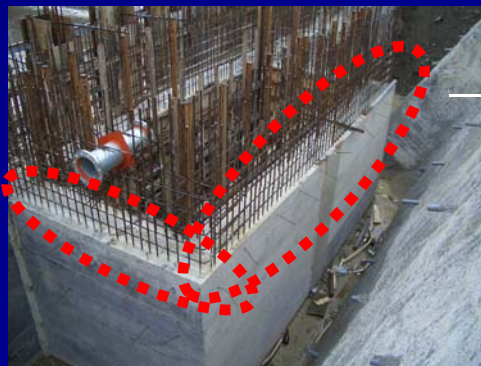
槽頂露出之預留鋼筋保護層不均勻  
一致，即自2.5~10cm。

於牆身鋼筋綁紮時，以鋼筋間隔器加強。

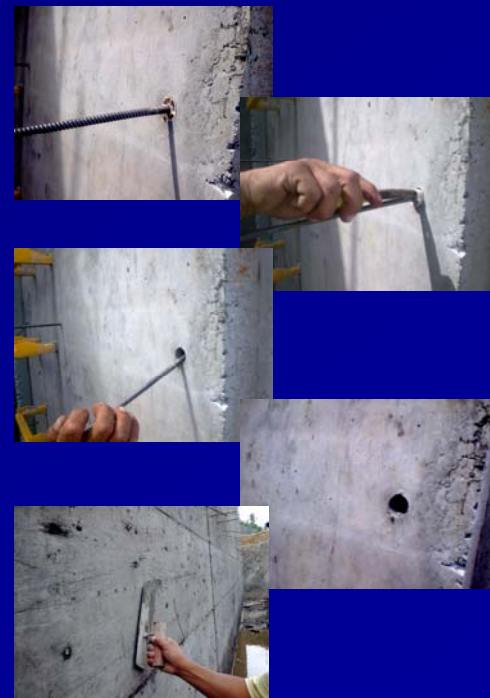
牆體螺桿拆除處有滲水現象。

螺旋拉桿兩端於模板面，以模板固定器  
(俗稱“蓮霧頭”)固定；拆模時可將其  
拔除，並以無收縮水泥填充其孔洞。

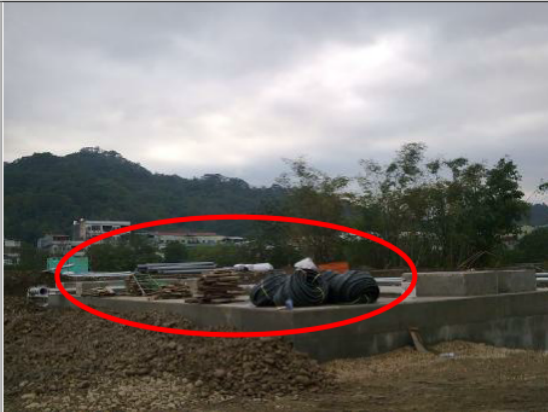
附件 3-1

缺失事項：  
施工現場整潔，整頓尚有不足之處。

改善中：  
已派人整理，以維現場整潔。

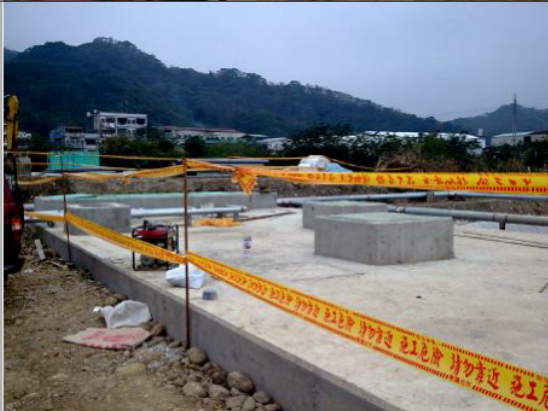
改善後：  
已派人整理，以維現場整潔。

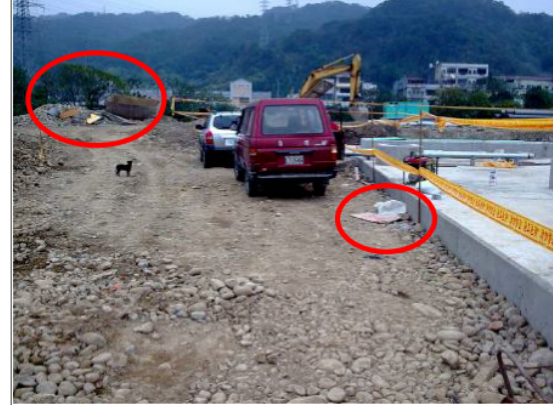
缺失事項：  
部份區域未保持整潔。
