環保署工程施工品質查核

大漢溪三峽橋下游左岸礫間
接觸曝氣氧化水質淨化現地處理工程

監造簡報

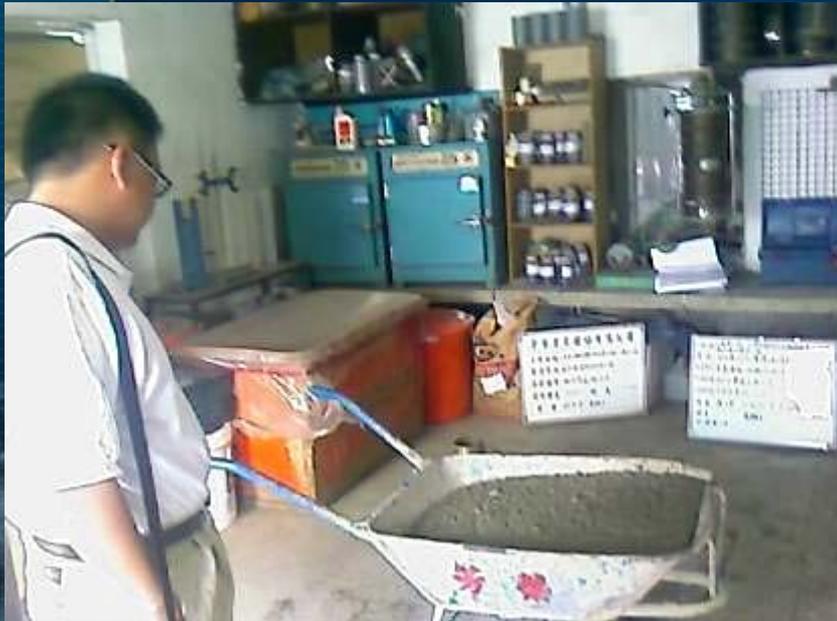
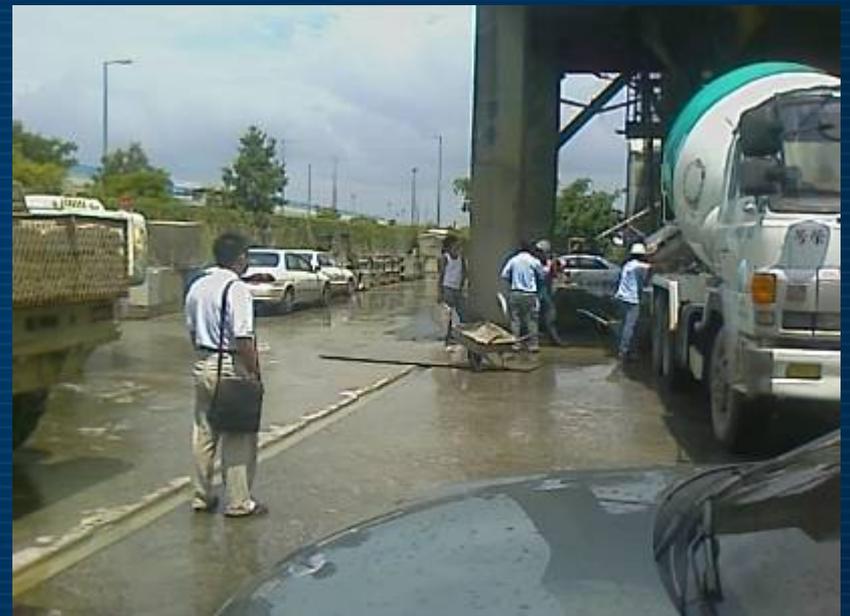
預拌廠廠驗

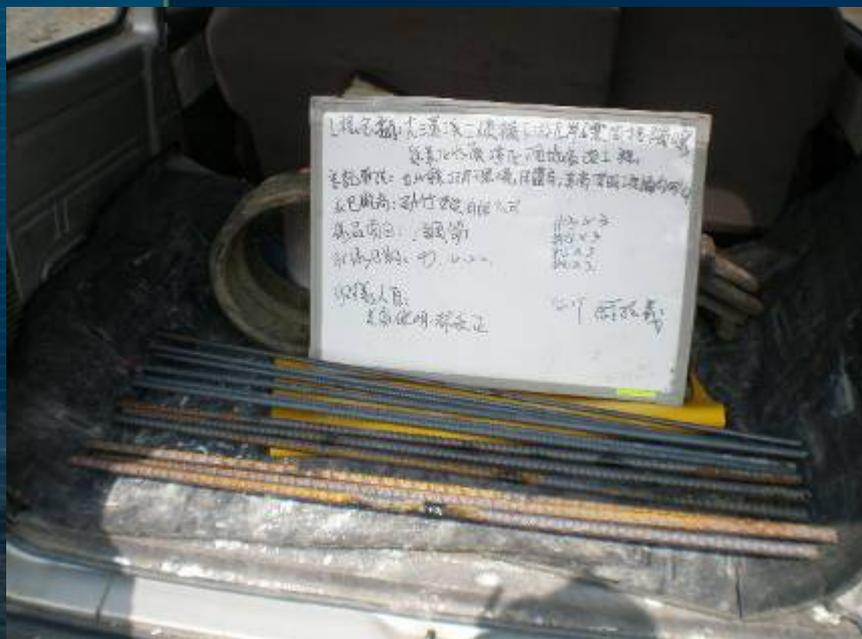
鋼筋取樣

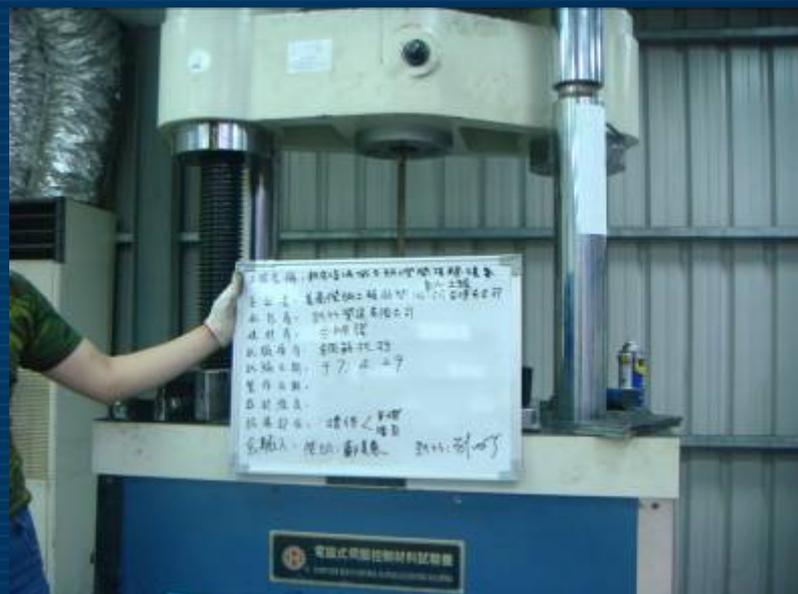
鋼筋抗拉試驗

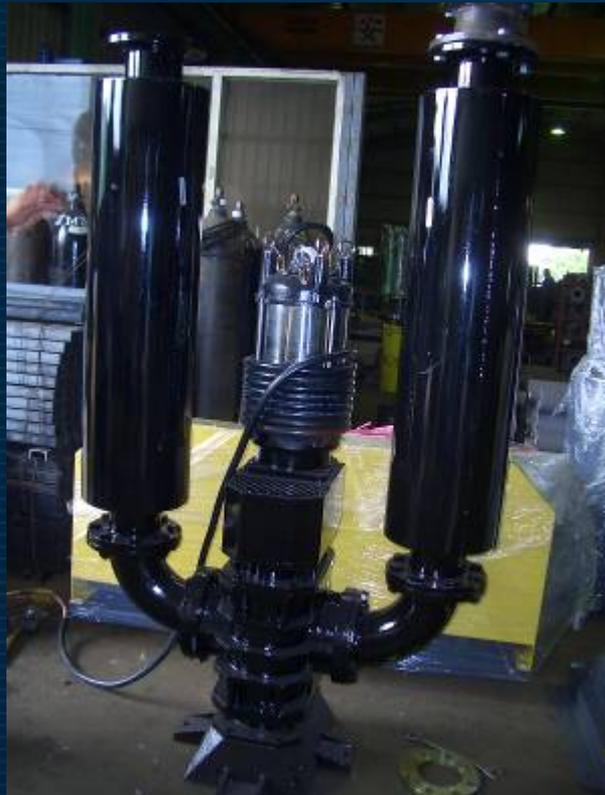
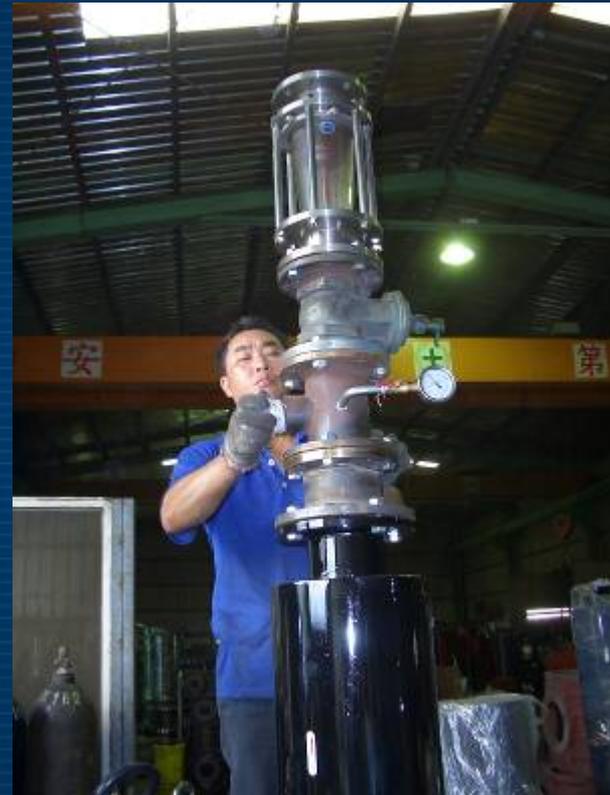
鼓風機風量風壓測試

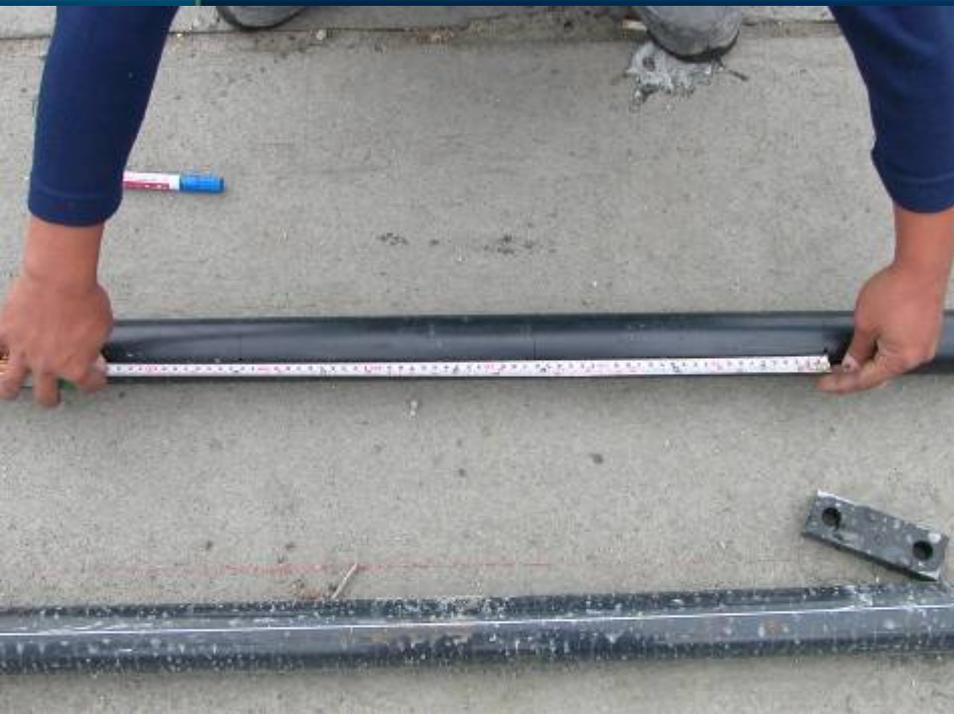
HIPVC管取樣

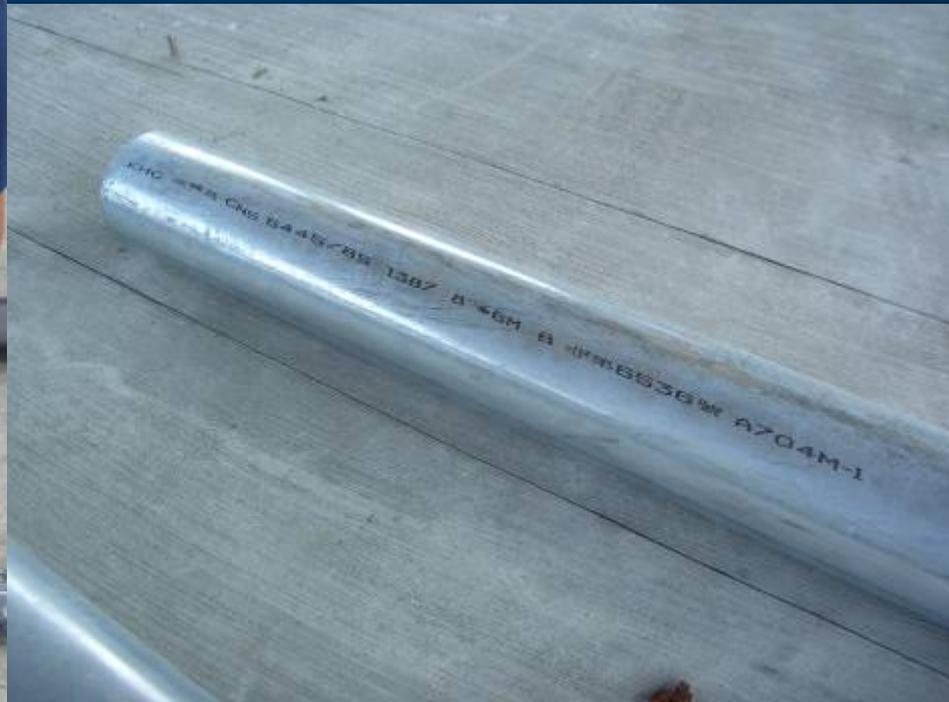
SGP管檢視

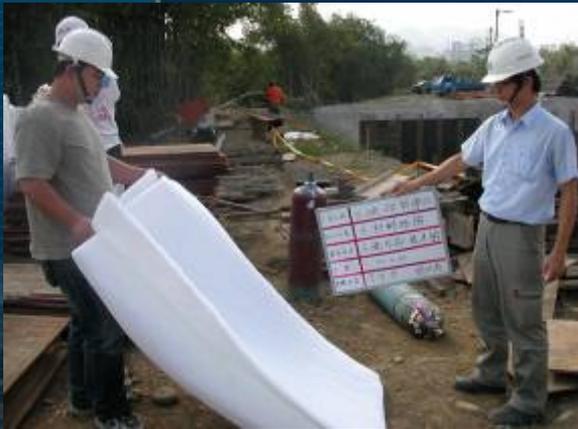
不織布取樣

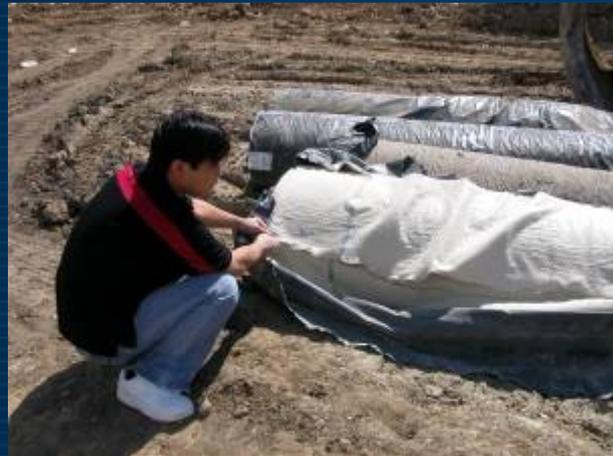
皂土布取樣

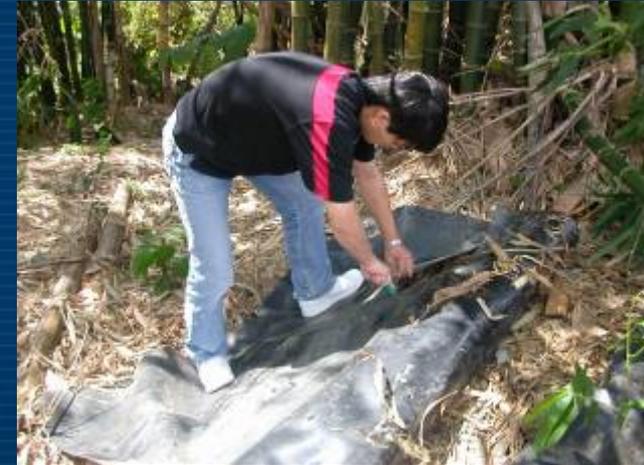
不透水布取樣

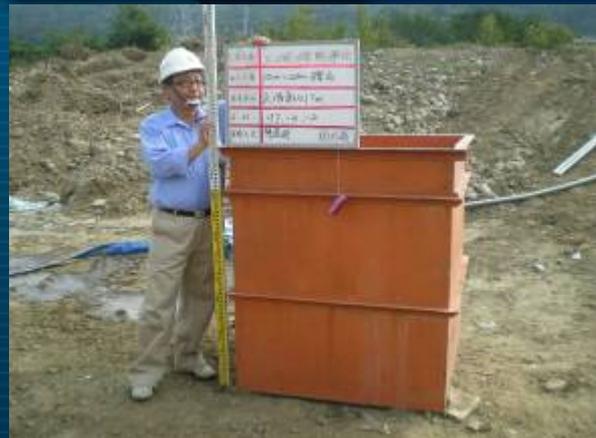
試驗槽尺寸量測

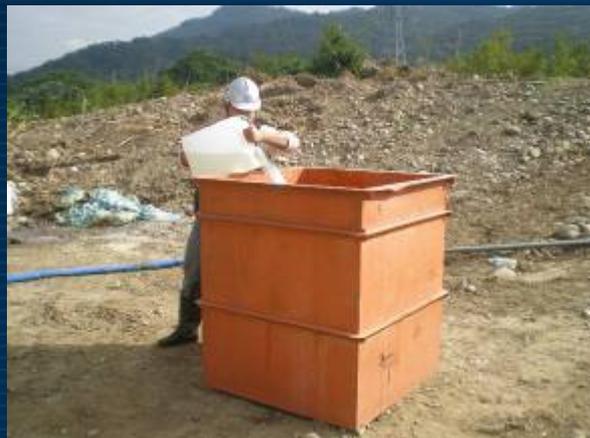
注水至試驗桶

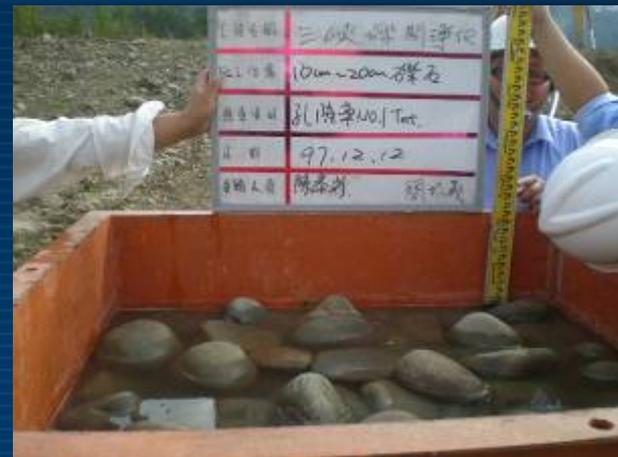
孔隙率量測

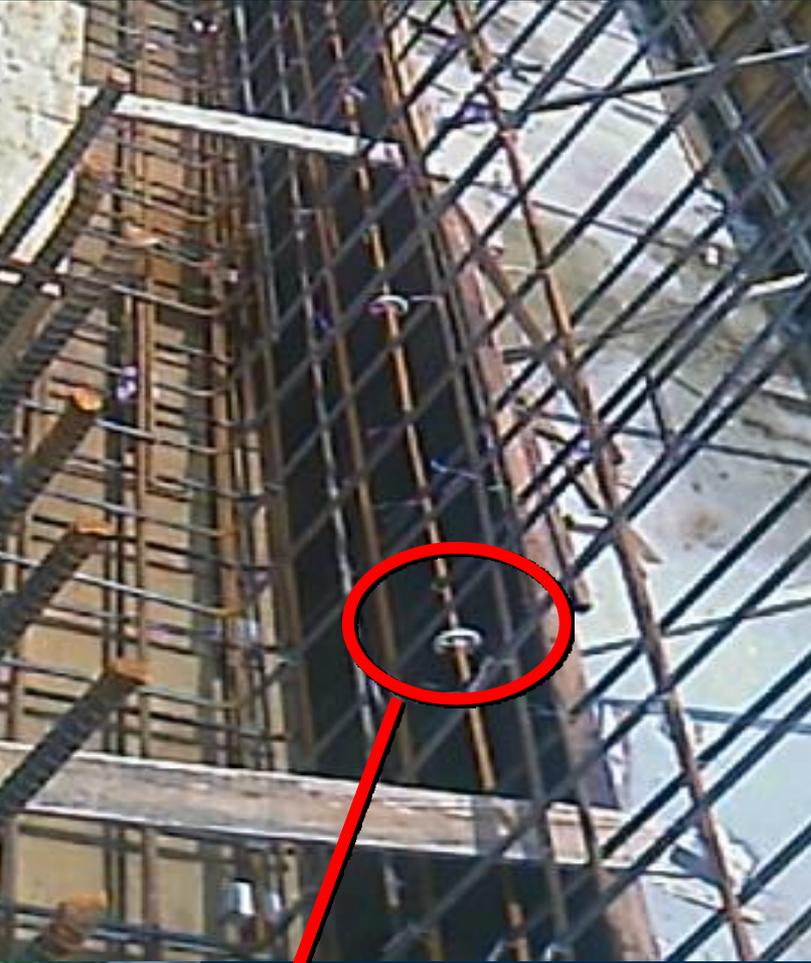
鋼筋間隔器

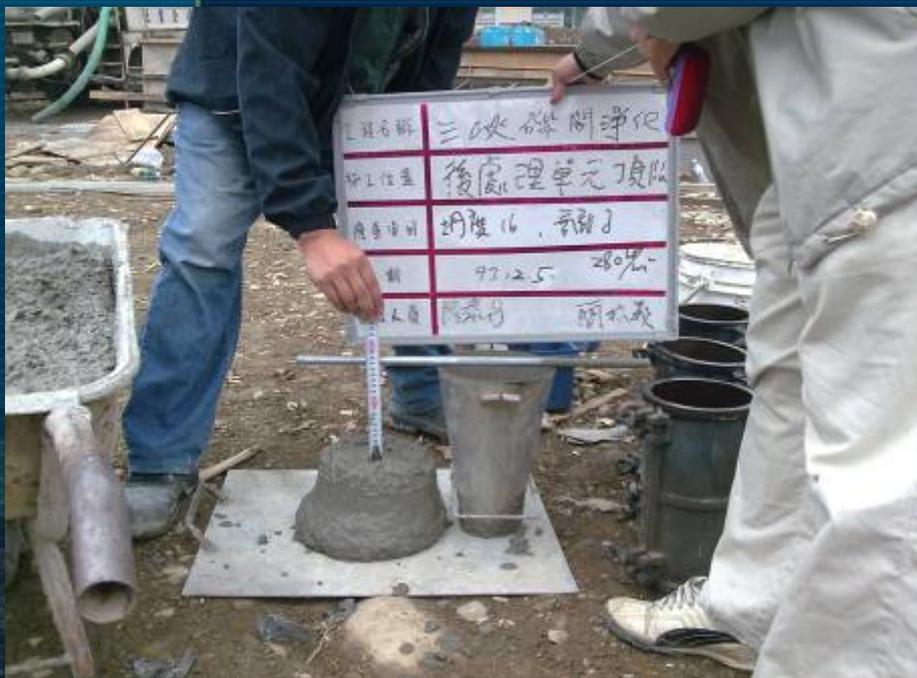
坍度試驗

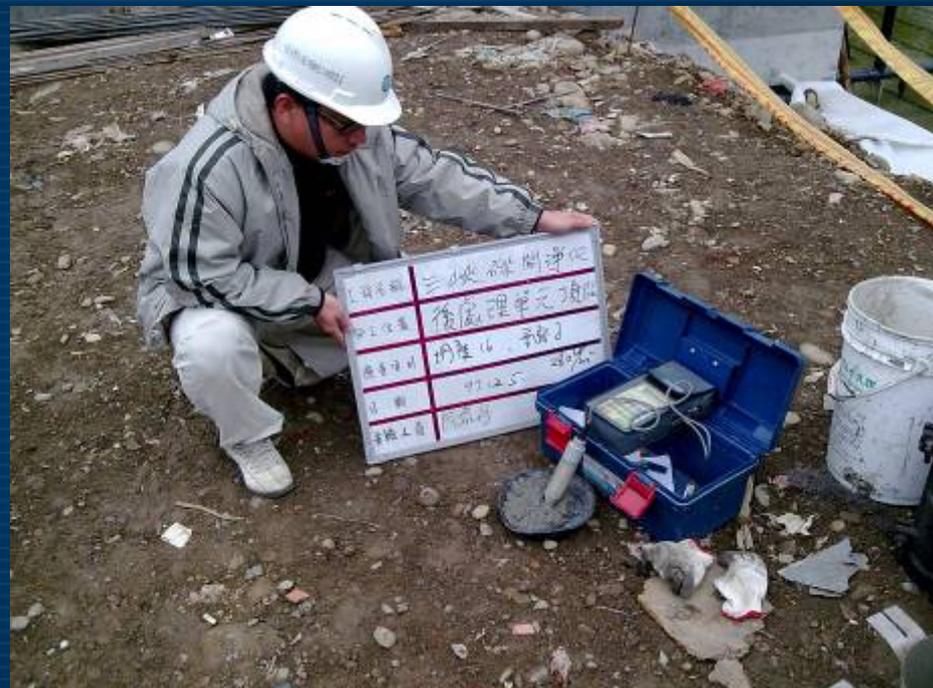
氯離子試驗
