屏東縣政府環境保護局

甘棠水質淨化場 水質淨化功能提升工程

工程查核簡報(施工單位)

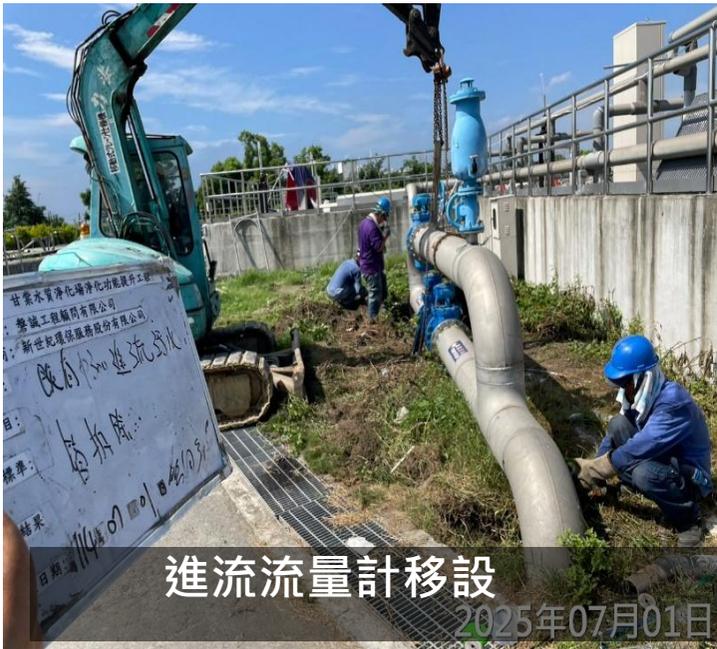
進流流量計移設

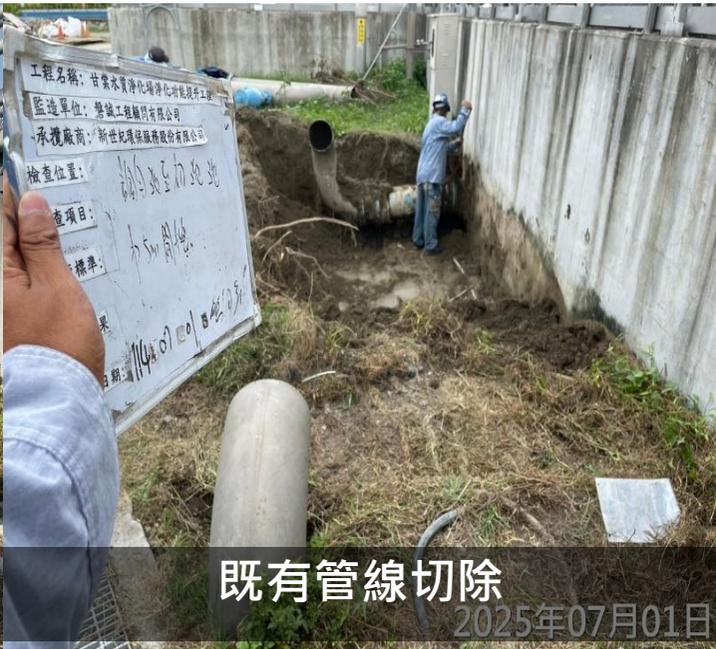
既有管線切除

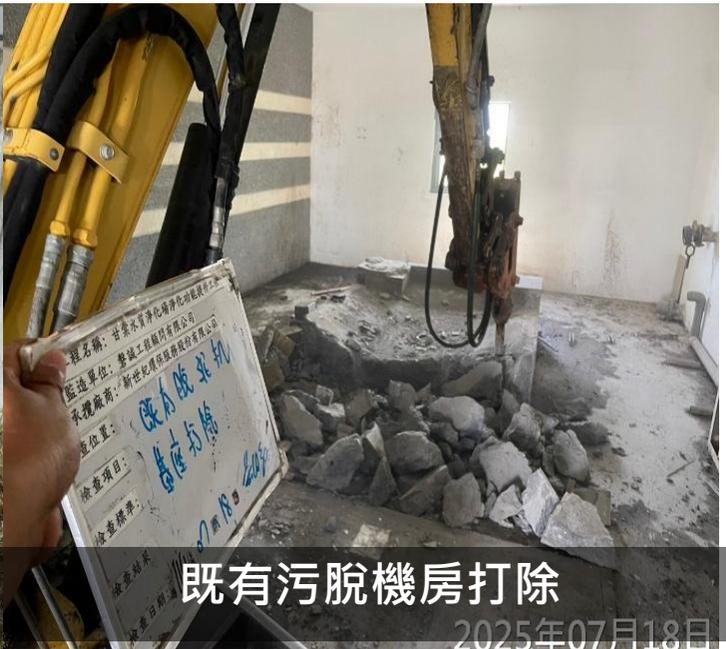
既有污脫機房打除

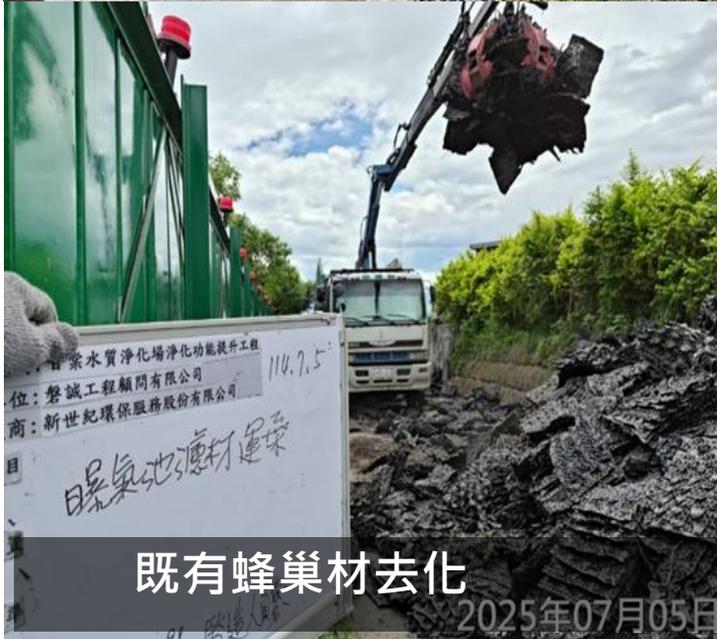
既有蜂巢材去化

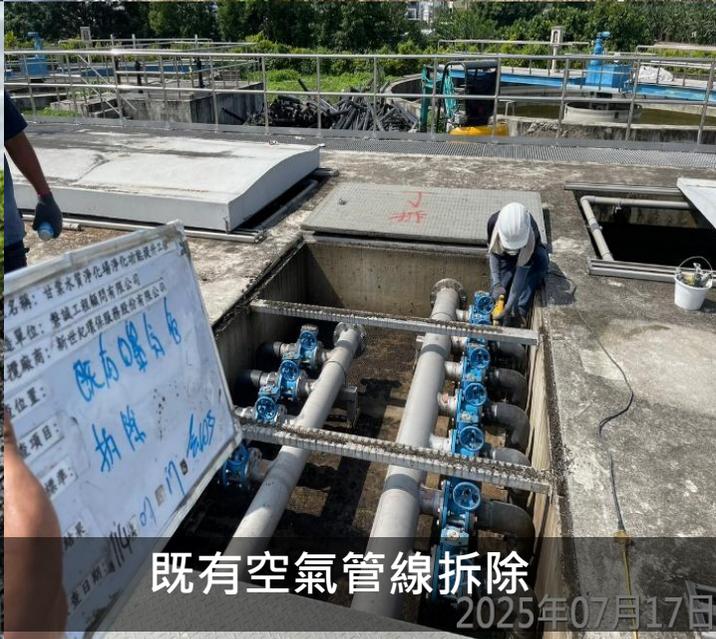
既有空氣管線拆除

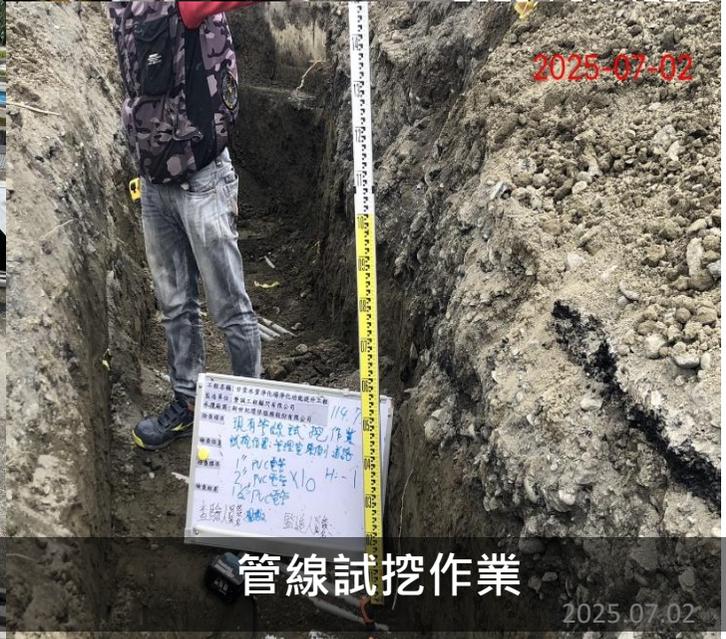
管線試挖作業

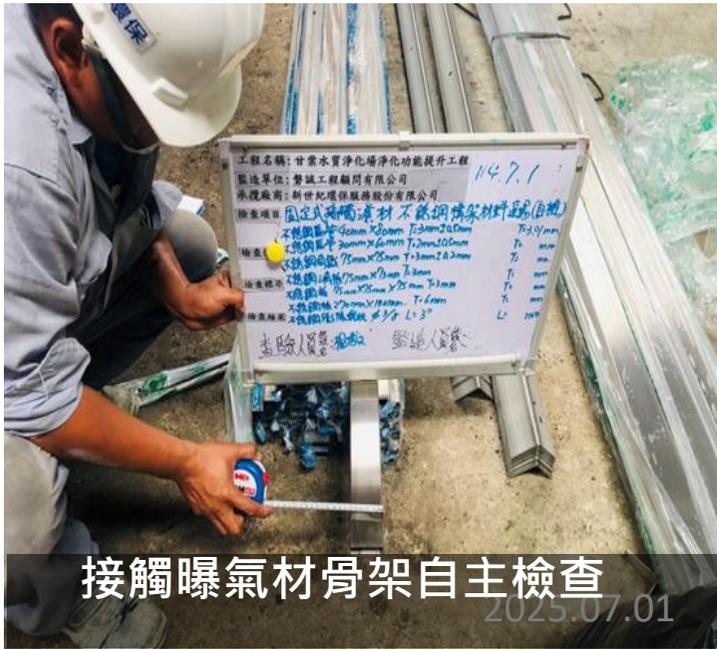
接觸曝氣材骨架自主檢查
2025.07.01

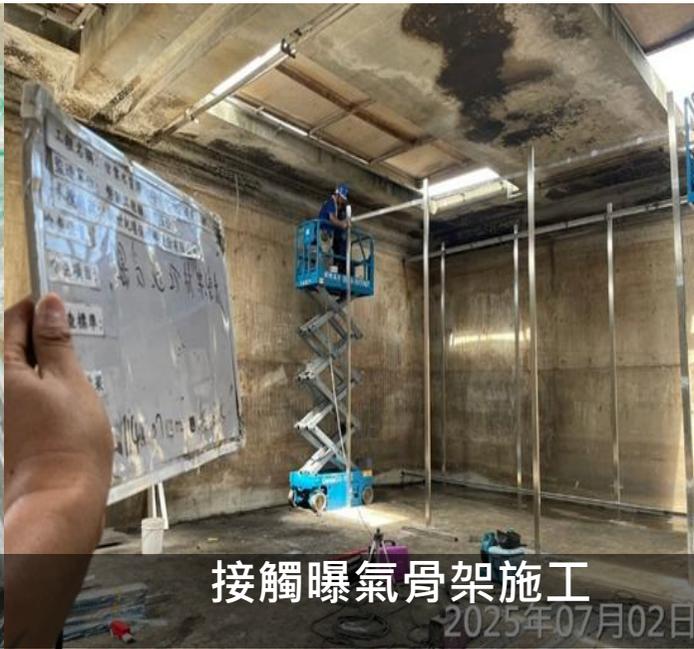
接觸曝氣骨架施工
2025年07月02日

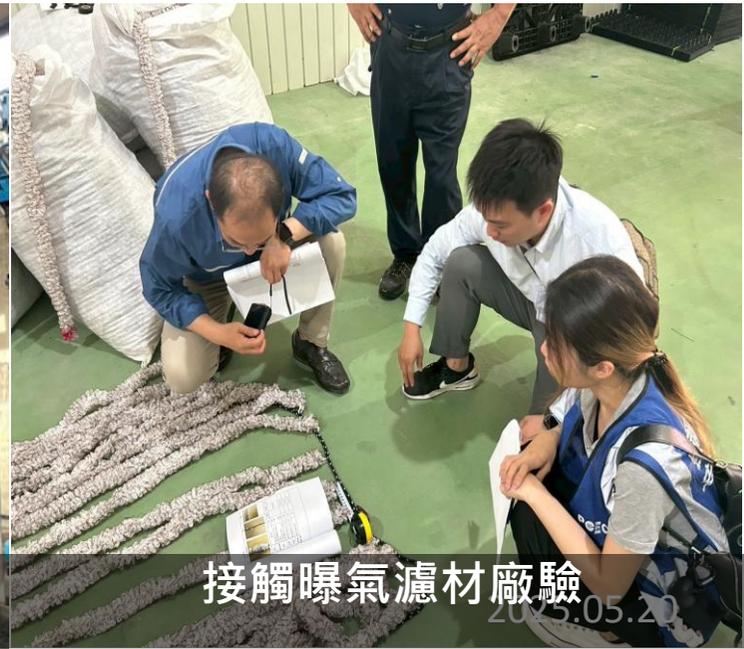
接觸曝氣濾材廠驗
2025.05.20

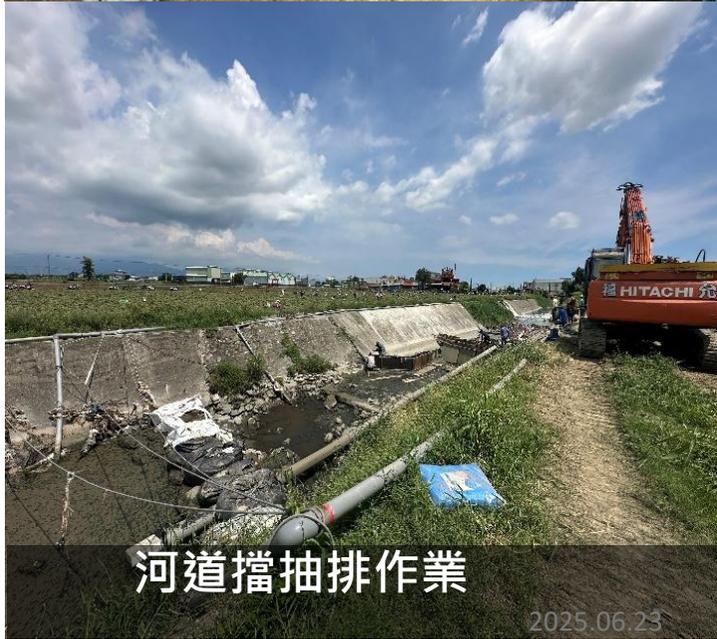
河道擋抽排作業
2025.06.23

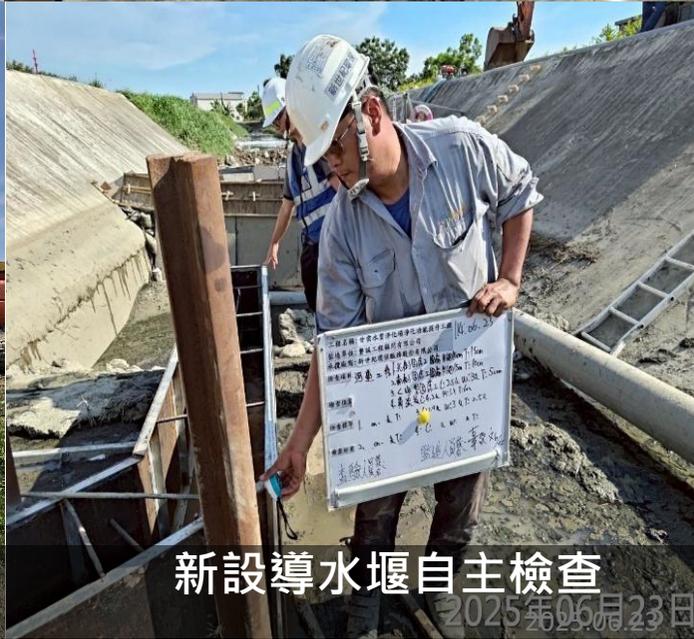
新設導水堰自主檢查
2025年06月23日

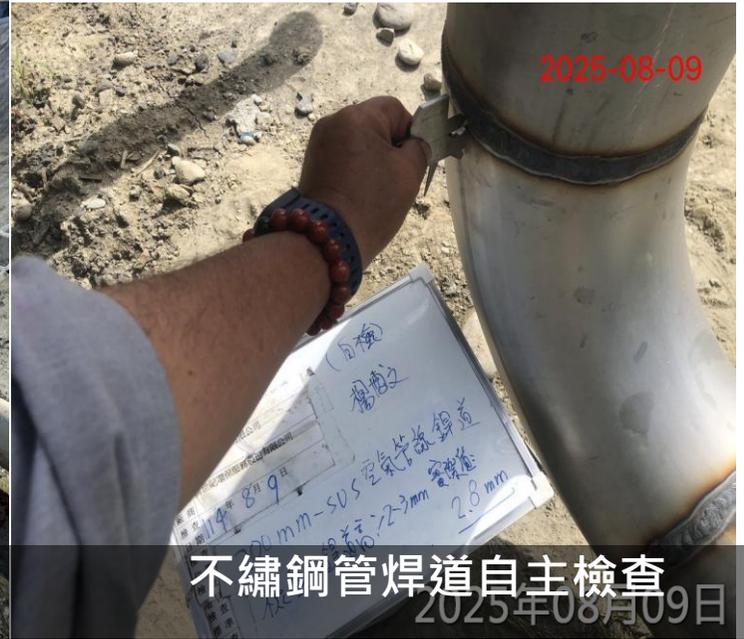
不繡鋼管焊道自主檢查
2025年08月09日

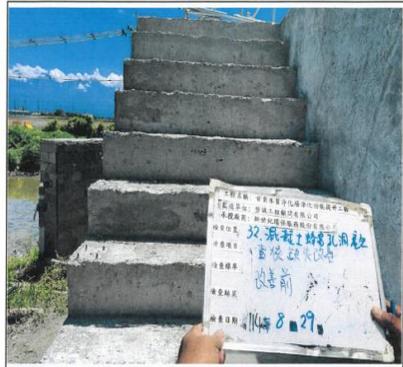
(1)新設調勻池上樓階梯混凝土澆置、搗實不實，有冷縫、蜂窩或孔洞產生。(2)混凝土有蜂窩或孔洞產生，如調勻池樓梯踏階角落。

說明(改善前)
缺失項目:
32. (1) 新設調勻池上樓階梯混凝土澆置、搗實不實, 有冷縫、蜂窩或孔洞產生。(2) 混凝土有蜂窩或孔洞產生, 如調勻池樓梯階梯角落。
[L](5.01.01)
拍攝時間:
114.08.29
拍攝位置:
調勻池樓梯

改善作為及說明：於調勻池樓梯所有表面之孔穴、蜂窩等缺陷部位鑿除並清理表面，用與原混凝土中之砂漿比例相同之水泥砂漿修補平整。改善結果符合工程契約施工規範第03350章混凝土表面修飾規定。(附件八)

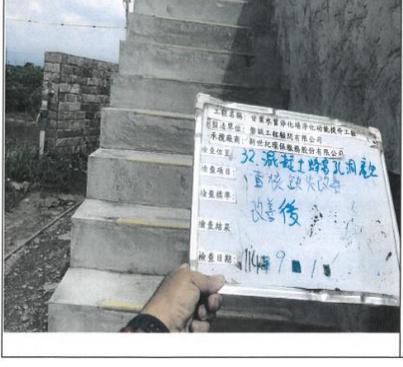
說明(改善後)
拍攝時間:
114.09.01
拍攝位置:
調勻池樓梯
改善確認及說明:
蜂窩及孔洞已

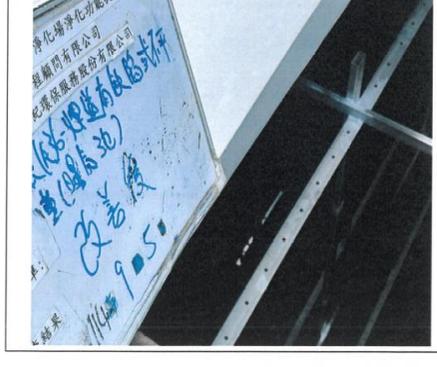
焊道有缺陷或不平整，如曝氣池繩狀濾材固定架及鼓風機房不鏽鋼管。

說明(改善後)
拍攝時間:
114.09.05
拍攝位置:
曝氣池
改善確認及說明:
焊道飽滿平整

改善作為及說明：感謝委員意見。於曝氣池繩狀濾材固定架及鼓風機房不鏽鋼管，逐步檢查重補焊，塗刷防鏽漆。改善結果符合工程契約施工規範第05122章鋼構造處理規定。(附件九)

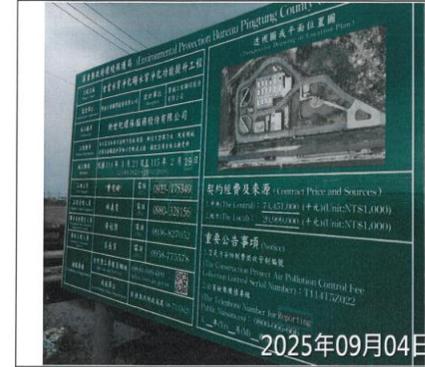
(1)工程告示牌部份內容請予修正更新。(2)工程告示牌契約經費及來源，未註記中央機關及補助計畫名稱。

說明(改善前)
缺失項目:
44. (1) 工程告示牌部份內容請予修正更新。(2) 工程告示牌契約經費及來源, 未註記中央機關及補助計畫名稱。
[L](5.09.08)
拍攝時間:
114.09.04
拍攝位置:
工程告示牌

改善作為及說明：感謝委員意見。依主辦機關提供資訊，修正工程告示牌資訊。改善結果符合工程契約施工規範第01581章工程告示牌處理規定。(附件十)

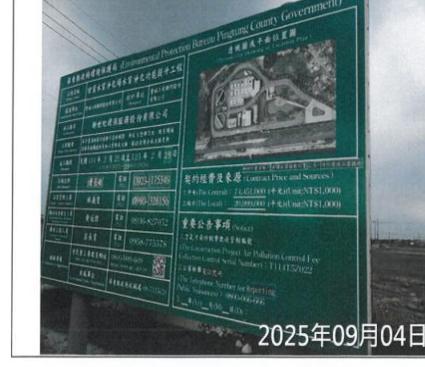
說明(改善後)
拍攝時間:
114.09.04
拍攝位置:
工程告示牌
改善確認及說明:
已修正更新中央機關及補助計畫名稱
