甘棠水質淨化場 水質淨化功能提升工程

工程查核簡報(監造單位)

簡報人
監造主任

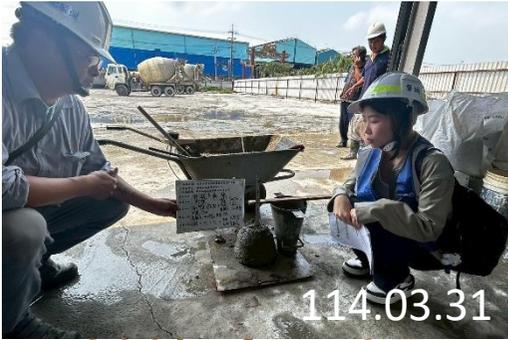
114.03.31

280kgf/cm² II
混凝土廠預拌試驗

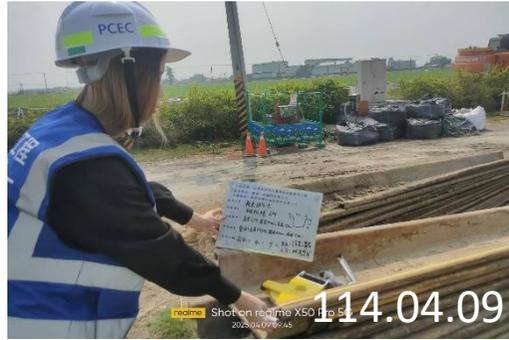
114.04.09

鋼板樁進場查驗

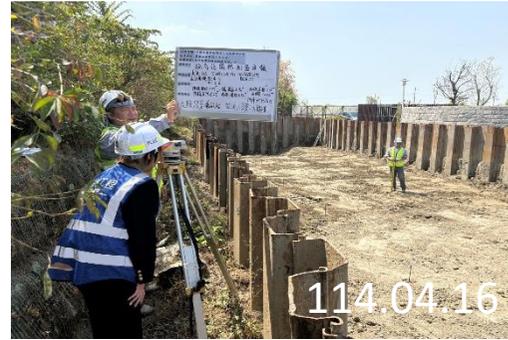
114.04.16

調勻池開挖高程確認

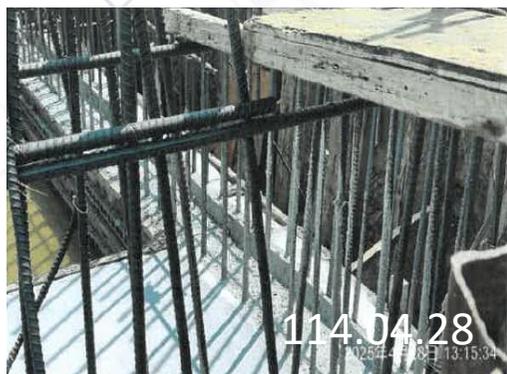
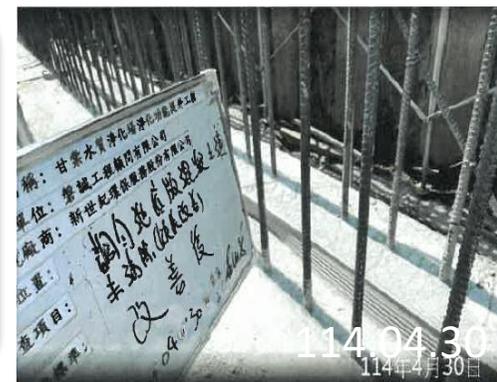
- 澆置後混凝土殘渣未清除

不合格處理方式:現場修正

改善方式:高壓清洗機沖洗混凝土殘渣

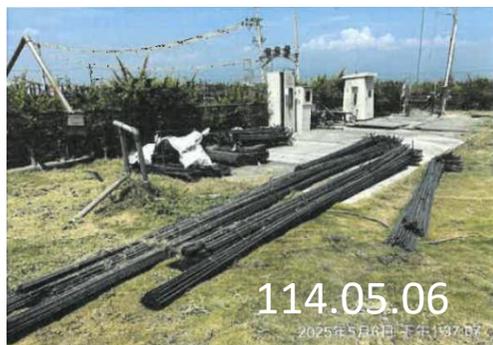
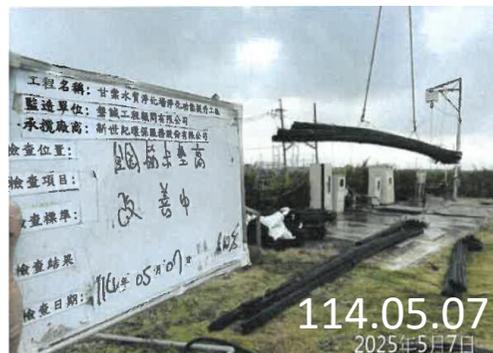
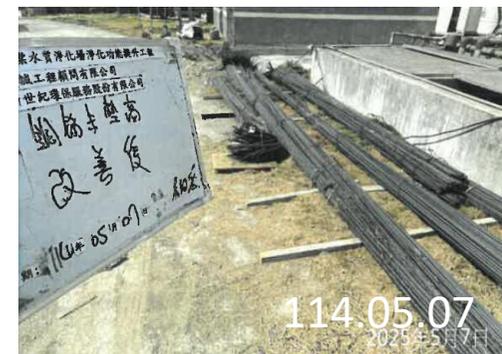
- 進場鋼筋貼地未墊高堆置

不合格處理方式:現場修正

改善方式:吊放於枕木上墊高

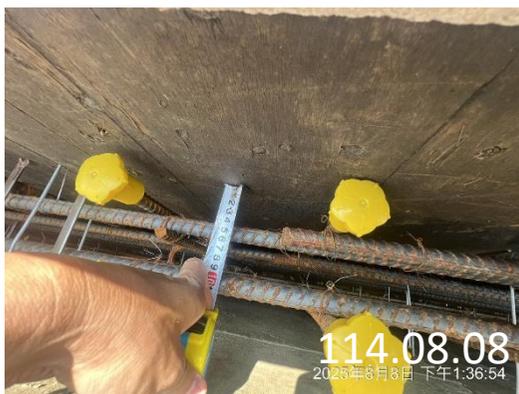
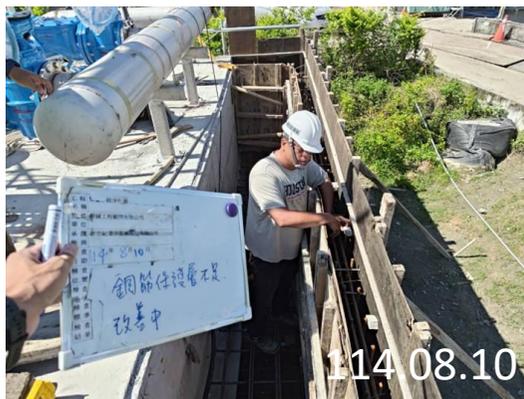
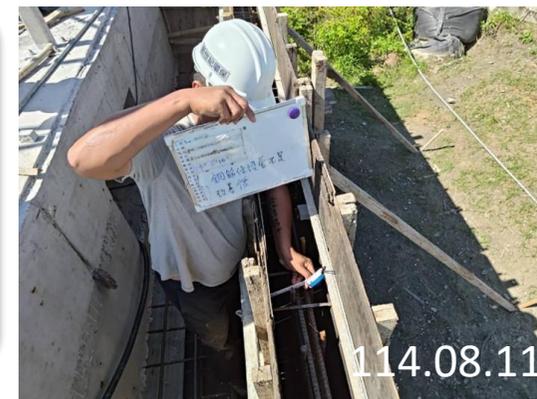
- ◆ 缺失 -> 改善 說明:
- 模板保護層不足

不合格處理方式:現場修正
改善方式:放置混凝土墊塊

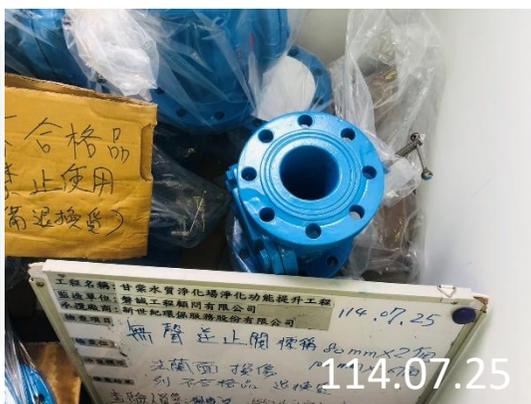
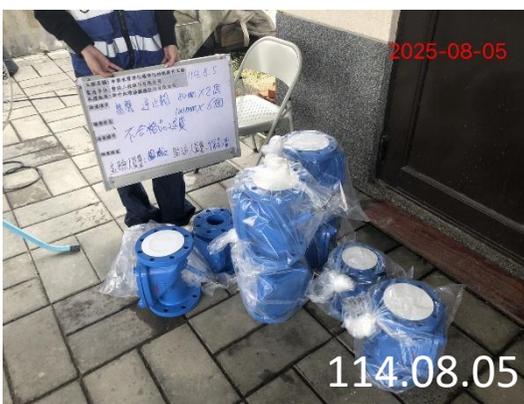
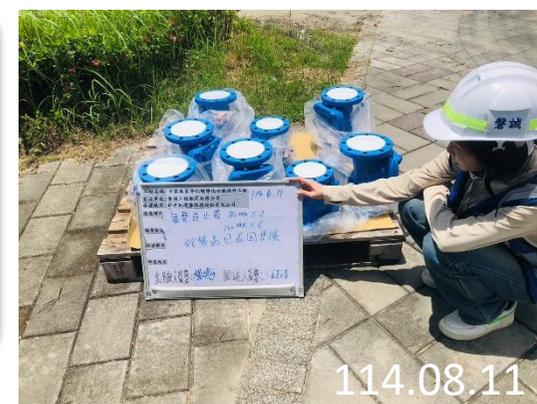
- ◆ 缺失 -> 改善 說明:
- 無聲逆止閘法蘭表面不平整

不合格處理方式:產品退貨
改善方式:產品換貨重新確認品質

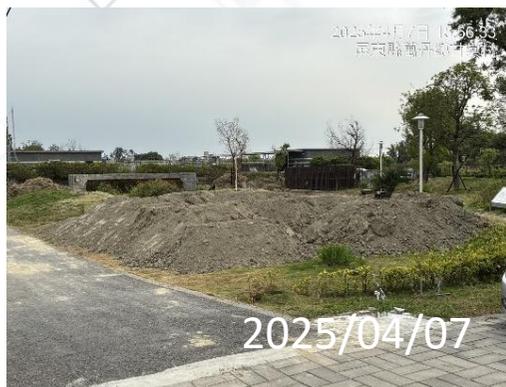
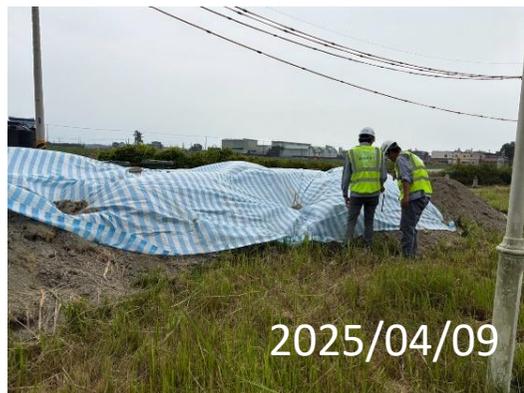
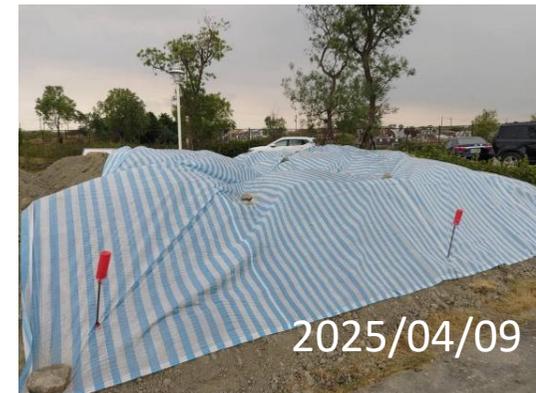
- 場區土方堆置未覆蓋防塵網

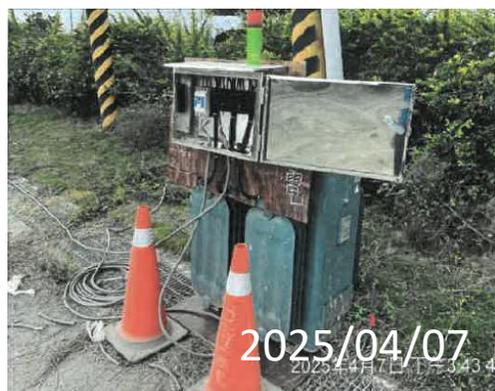
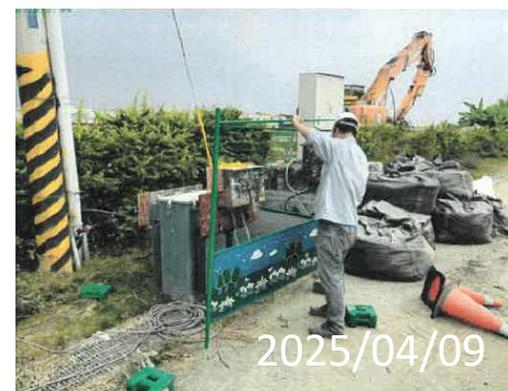
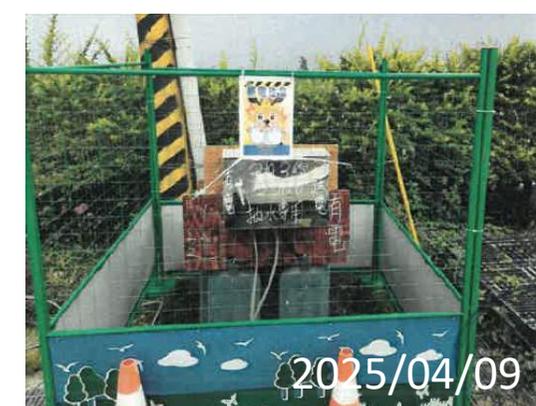
- 設備盤體感電危險

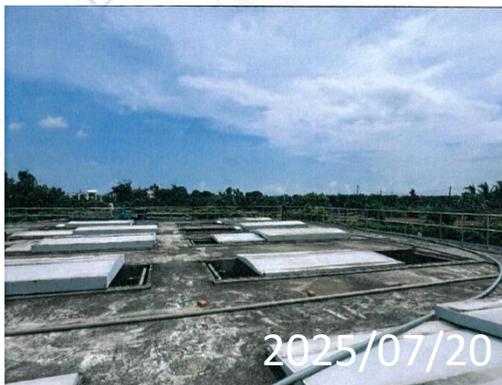
◆ 缺失 -> 改善 說明：
➢ 曝氣池開口邊緣未設置防護欄杆

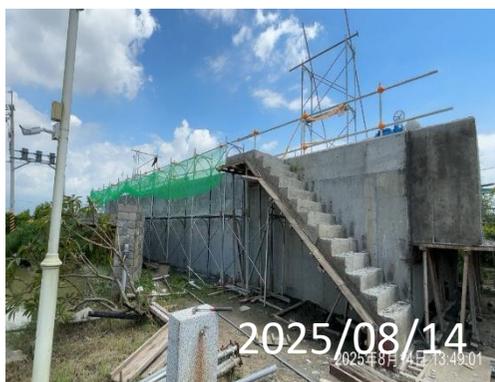
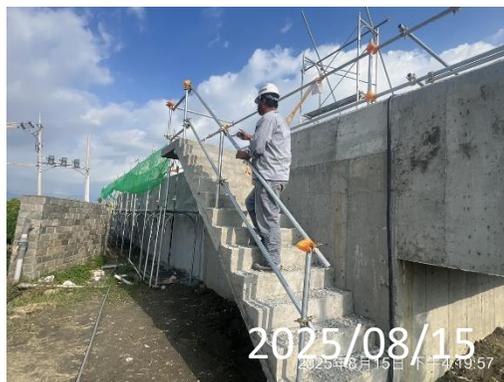
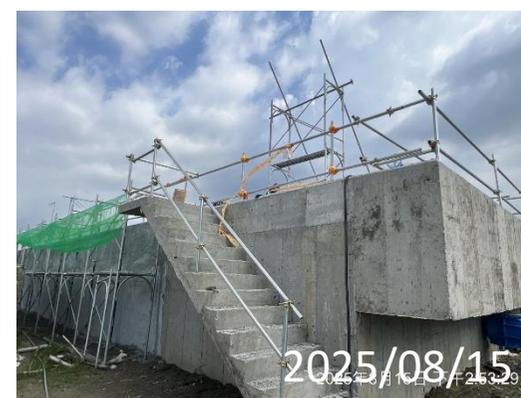
◆ 缺失 -> 改善 說明：
➢ 調勻池樓梯未設置防護欄杆
