# 【桃園市東門溪水質淨化現地處理設施興建工程】

環境部  
工程施工品質查核

監造單位簡報

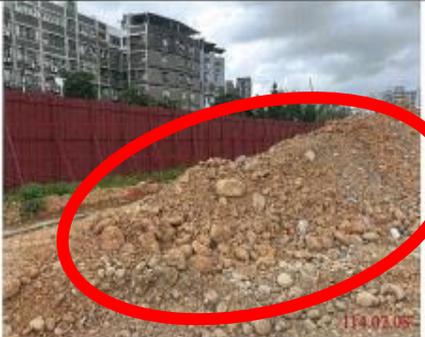
照片說明：裸露土方未覆蓋防塵網。
